CONSULTORÍA PARA ESTUDIO DE RIESGO POR REMOCIÓN EN MASA EN SAN BERNARDO DE BATA (TOLEDO, NORTE DE S/DER.), POR REQUERIMIENTO DEL TRIBUNAL ADMINISTRATIVO DE NORTE DE S/DER.

“Zonificación de Amenaza por Movimientos en Masa”

**Documento N°. 3 Ajustado
Documento No. 4 Preliminar
SCG-UNGRD-BATA-001**

BOGOTÁ D.C., MARZO DE 2014

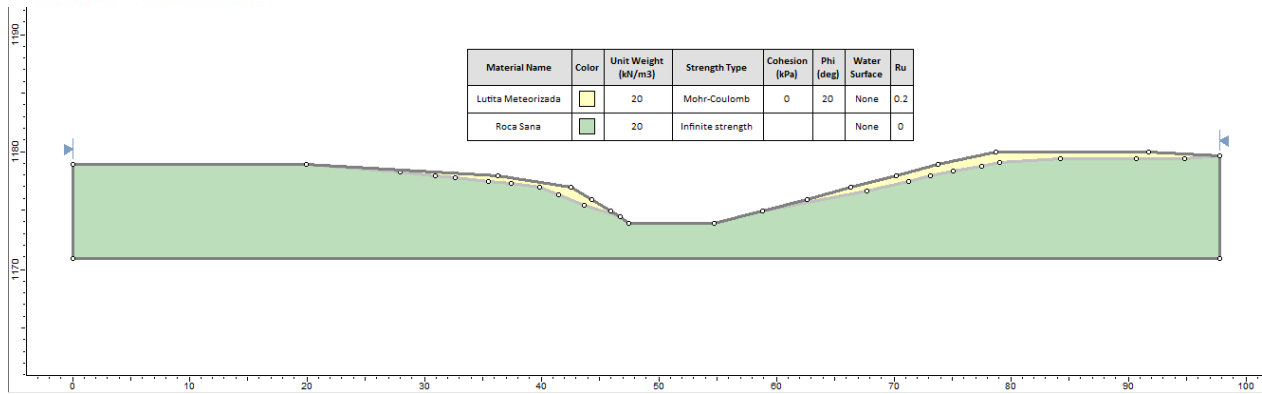
Figura 7.20 Modelo de análisis Sección 4

La sección de análisis en esta zona es la sección 4-4 la cual se encuentra ubicada a la quebrada aledaña a la zona de reubicación. Dicha sección se caracteriza por la unidad rocosa bajo los materiales superficiales, suelo orgánico y parte de la lutita meteorizada que se identifica en la sección geológica 3-3. El espesor de estos materiales superficiales puede variar entre 0.0 metros 1.5 m en función de la pendiente. Las condiciones de agua son considerablemente altas, esto relacionado con las condiciones de agua de otras secciones. Lo anterior debido a la cercanía con la quebrada de la zona.

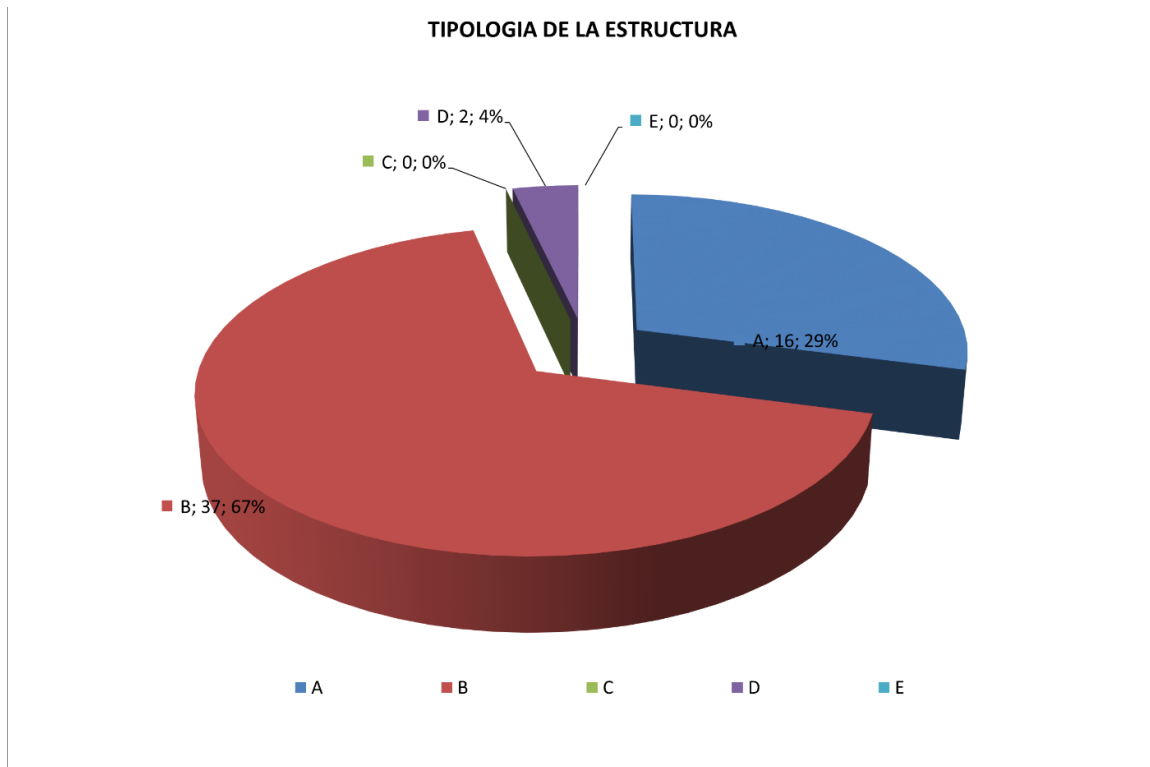
Figura 9.5. Tipología estructural predios con levantamiento

En la Figura 9.5 se puede apreciar que el sistema estructural de más del 60% de las edificaciones construidas no es aceptado por la norma NSR-10, la cual es la norma de construcción vigente, de construcción vigente, Ley 400 de 1997, modificada Decretos 2525 de 2012, 092 de 2011 y 340 de 2012.

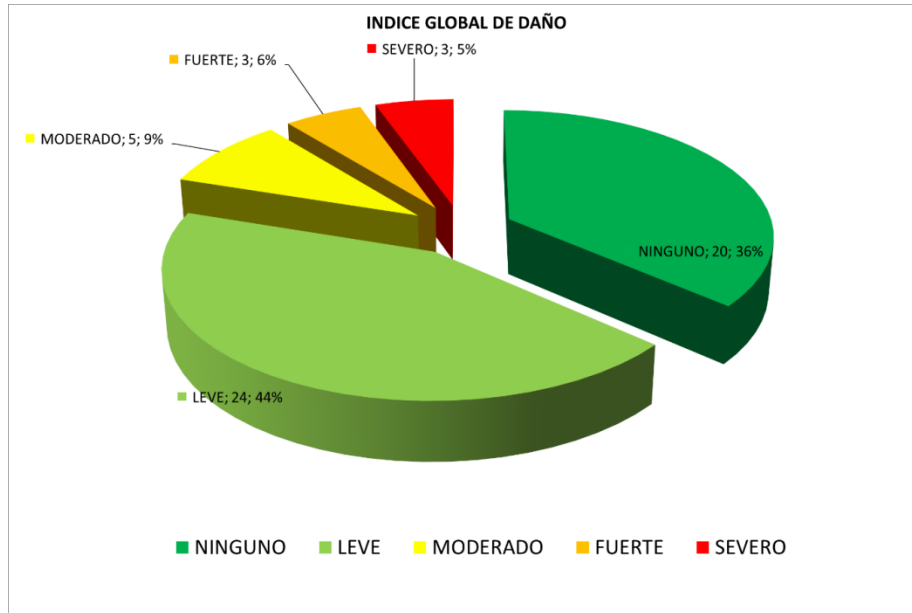
Figura 9.6. Índice Global de Daño de las edificaciones.

El índice global de daño por la metodología FOPAE-Uniandes se presenta con el fin de establecer el estado actual de daños de las edificaciones, el cual no se relaciona directamente con los procesos o solicitudes a las que estas se puedan ver sometidas. De la Figura 9.6 se obtiene que el 36% de las edificaciones evaluadas presentan un Índice

Global de Daño (IGD) calificado como Ninguno o Inexistente, un 44% como Leve, el 9% de las edificaciones evaluadas presentan un IGD moderado, Fuerte el 6% y el 5% de las viviendas presentan índice de daño Severo.

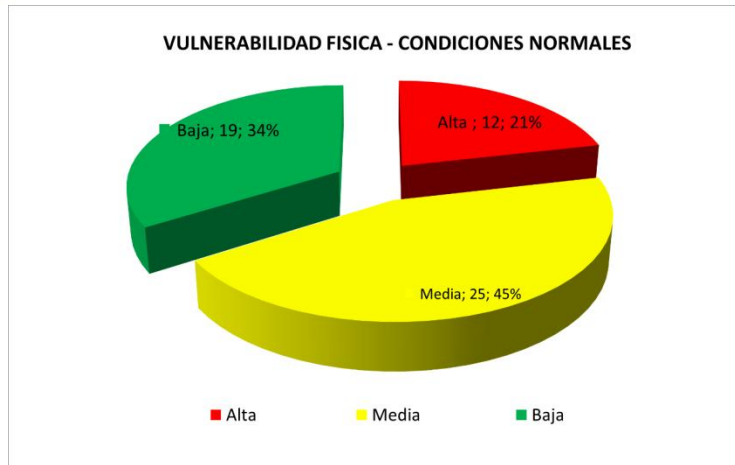
Figura 9.7. Vulnerabilidad para amenaza en condiciones normales.

Para el índice de vulnerabilidad física (IVF) se tuvo en cuenta dos escenarios, la vulnerabilidad en condiciones normales y la vulnerabilidad en condiciones extremas, En la Figura 9.7 se presenta la distribución de vulnerabilidad para la amenaza en condiciones normales, en la cual se observa que el 34% de las edificaciones se encuentran en vulnerabilidad baja, un 45% en vulnerabilidad media y un 21% en vulnerabilidad alta. En la Figura 9.8 se presentan los predios evaluados con su calificación de vulnerabilidad para condiciones normales de amenaza.

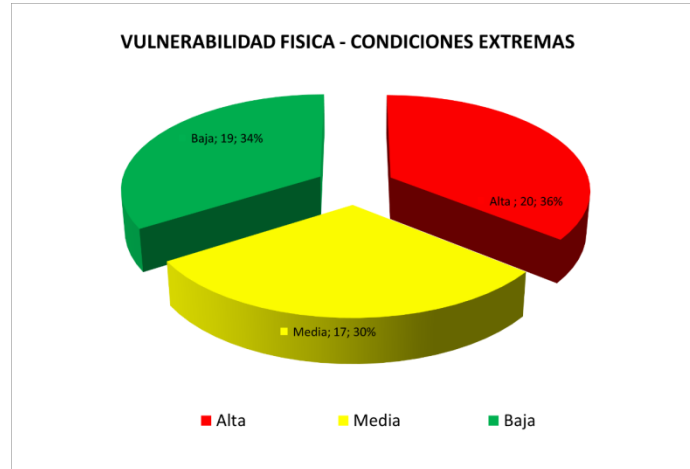
Figura 9.9. Vulnerabilidad para amenaza en condiciones extremas.

En la Figura 9.9 se presenta la de vulnerabilidad para la amenaza actual, en la cual se observa que el 34% de las edificaciones se encuentran en vulnerabilidad baja, un 30% en vulnerabilidad media y un 36% en vulnerabilidad alta. En la Figura 9.10 se presentan los predios evaluados con su calificación de vulnerabilidad para condiciones extremas de amenaza.

De las gráficas anteriores se concluye que la vulnerabilidad se aumenta un 7% para el escenario de amenaza futura con respecto al escenario de amenaza actual; las edificaciones con Vulnerabilidad Baja se mantienen constantes para los dos escenarios evaluados.
