CONSULTORÍA PARA ESTUDIO DE RIESGO POR REMOCIÓN EN MASA EN SAN BERNARDO DE BATA (TOLEDO, NORTE DE SANTANDER.), POR REQUERIMIENTO DEL TRIBUNAL ADMINISTRATIVO DE NORTE DE SANTANDER.

“Zonificación de Riesgo por Remoción en Masa y Obras de Reducción del Riesgo”

**Documento Final (Informe No. 4)
SCG-UNGRD-BATA-001**

BOGOTÁ D.C., JULIO DE 2014

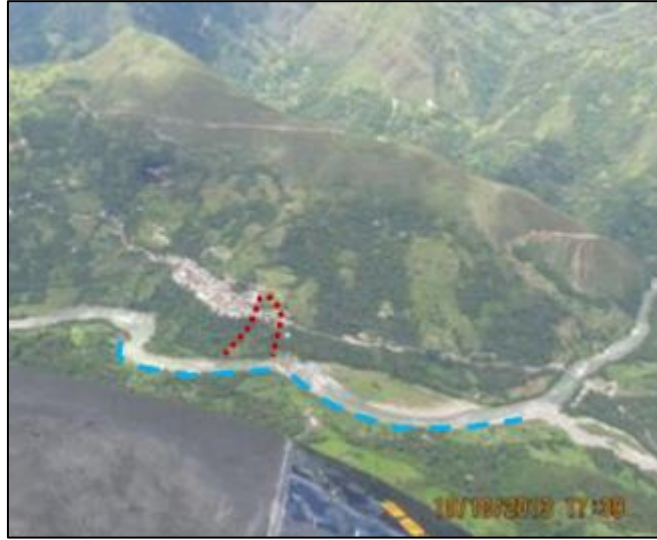
Figura 2.2 Vista aérea zona de deslizamiento

La zona de estudio se encuentra ubicada en la ladera que conforma la margen derecha del río Margua. Su topografía presenta en general una pendiente uniforme entre 25° a 35°, pendiente interrumpida mediante la vía que conduce de Saravena hacia la parte media de la ladera. Hacia la parte inferior de la vía principal se ubican varias viviendas del corregimiento. (Figura 2.2).

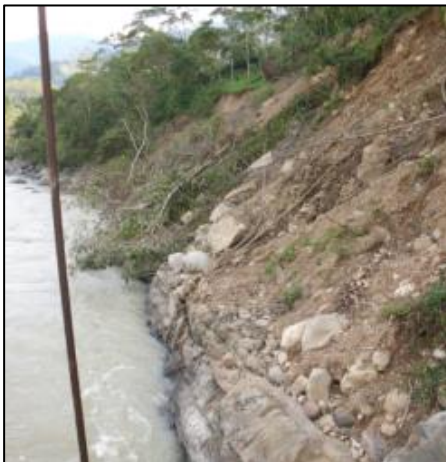
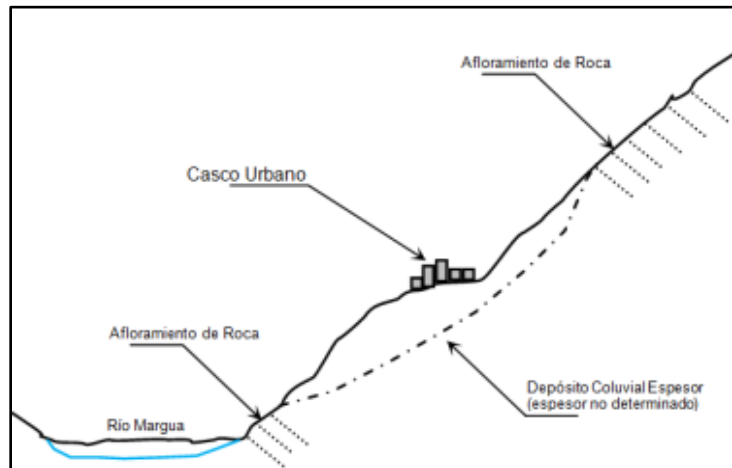
Figura 2.3 Zona baja de río Margua margen derecha

La zona inestable corresponde a un deslizamiento que involucra masa coluvial y parte de la roca arcillosa subyacente, cuyas capas buzan hacia el interior de la ladera. (Figura 2.3).

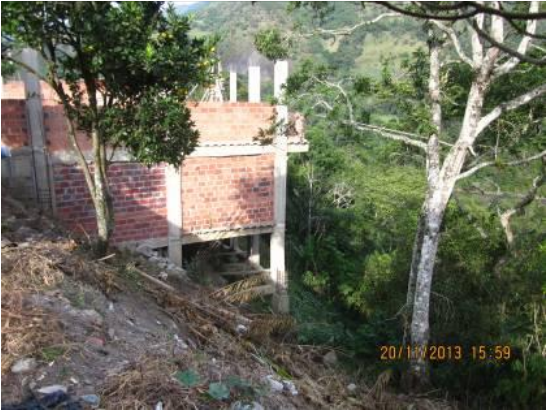
Fotografía 2.1 Viviendas parte baja de zona de estudio

Las intervenciones de las viviendas se han efectuado en algunos casos mediante columnas largas las cuales se acomodan con la pendiente del terreno y en otros casos mediante cortes hacia la parte posterior modificando la pendiente con terrazas cortas. (Fotografía 2.1).

<p>Vivienda ubicada hacia la zona del colegio donde se puede observar las columnas largas y la generación de un piso falso.</p>	<p>Calle auxiliar donde se observan diferentes viviendas de 1 y 2 pisos sobre una pendiente baja.</p>
 	<p>Vía principal, vista hacia el norte del Corregimiento. Se puede observar baja pendiente con menor cota hacia la entrada del corregimiento.</p>

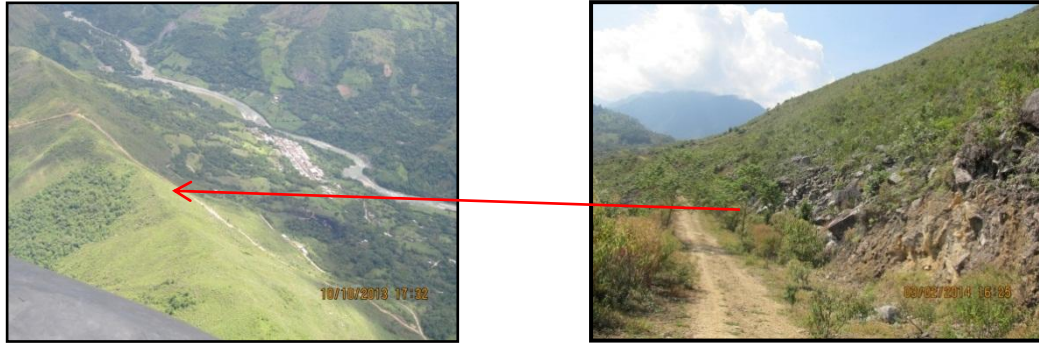
Fotografía 2.2 Vista de los suelos desarrollados a partir de las areniscas del Terciario. La fotografía del lado derecho, muestra en detalle los suelos desarrollados en la cima de la vertiente

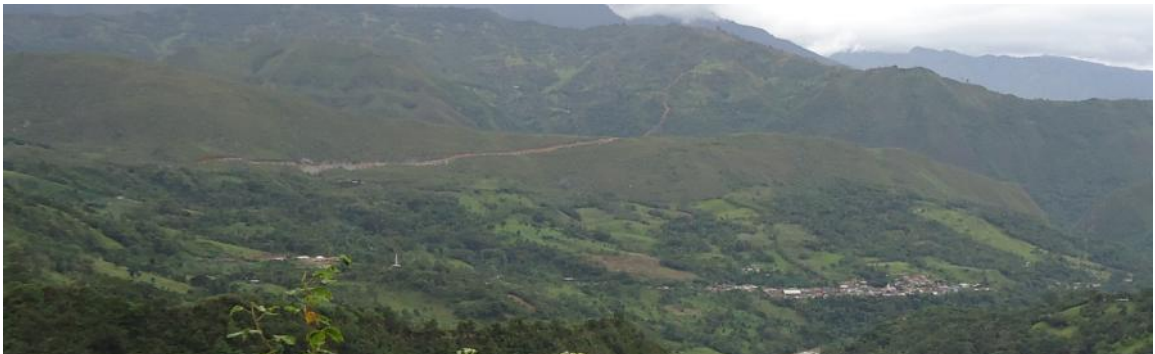
Durante la primera década del presente siglo, este proceso de pérdida de la cobertura vegetal se mantiene, con un incremento de las áreas de potreros. La Fotografía 2.3 muestra el estado actual del área de estudio, con una conservación local de la vegetación arbustiva. La cartografía del mapa de Uso del Suelo del POT del municipio de Toledo, muestra para la zona urbana del corregimiento de San Bernardo de Bata, una unidad de *Pastos y Cultivos*, concordantes con el análisis regional de los procesos de transformación de este sector de la cuenca del río Margua.

Fotografía 2.3 Panorámica del estado y uso del suelo actual

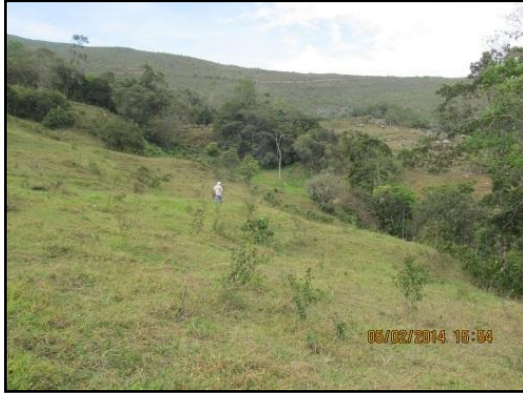
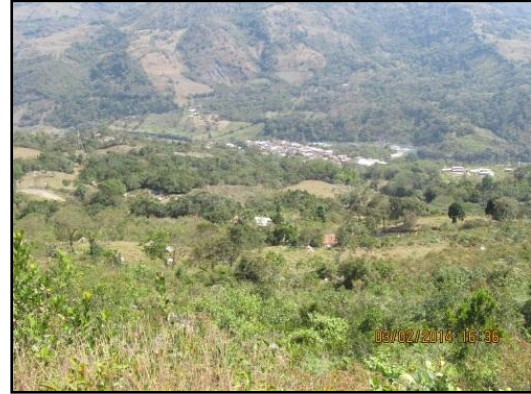
Fotografía 2.4 Vista del tipo de drenajes difusos que se desarrolla sobre la vertiente

El drenaje superficial desarrollado sobre las ladera aferentes al corregimiento, muestra un sistema intermitente de 1er orden, que nace en la parte media de la vertiente, alimentado por un flujo de aguas sub superficiales que fluyen a través de suelos coluviales arenosos, con una zona de recarga en la parte alta de la vertiente. La Fotografía 2.4 muestran el tipo de drenajes de 1er orden protegidos parcialmente por vegetación arbustiva.

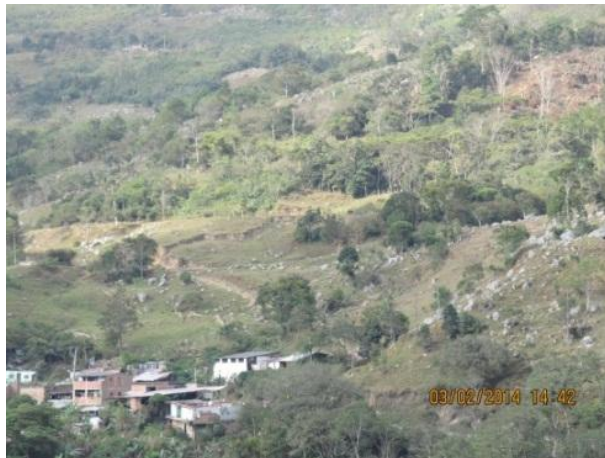
Se diferencia una unidad superficial (Qb) de bloques de areniscas, de formas angulares, dispuestos en la parte media y baja de la vertiente como aglomeraciones de bloques. Su origen se asocia a la disgregación in situ de niveles de areniscas del subsuelo intercalados con las rocas lodosas y movilizadas parcialmente sobre la vertiente. Este depósito superficial cubre las unidades de lodolitas y limolitas de la formación Colon y Mito Juan con un espesor restringido al diámetro de los bloques que cubren la superficie del terreno, 0.5- 2.0m. La Fotografía 6.2 y Fotografía 6.3 muestra la unidad de bloques expuestas sobre las laderas del sector occidental del corregimiento. En la corona de deslizamiento que afectó la zona urbana, se delimita una unidad de bloques (Qb), producto de los desprendimientos de un talud de un nivel de areniscas y cubren la unidad de suelos coluviales arenosos.

Fotografía 6.2 Vista de los depósitos de bloques Qb que cubren las laderas del sector urbano del corregimiento.

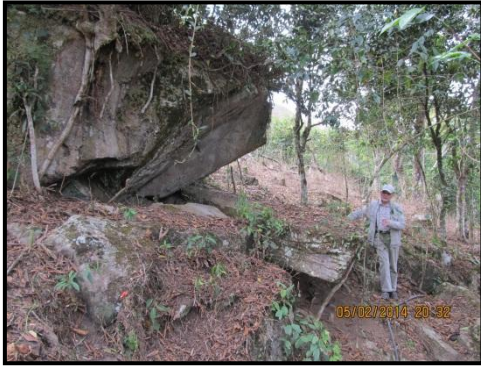
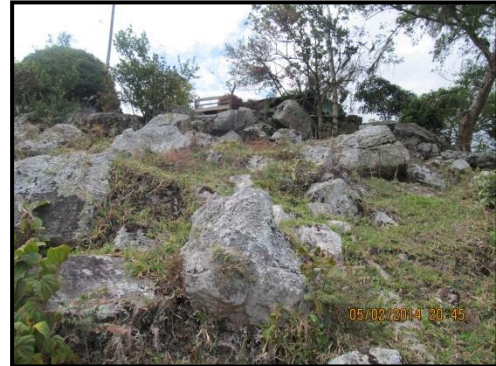
Fotografía 6.3 Vista de depósitos de bloques (diámetros >2.0m) expuestos en las laderas del sector occidental del sector urbano.

En la parte alta de la vertiente, fuera del área de estudio, se diferencia una unidad de depósitos de talus (Qc1), asociados a la disgregación del nivel de areniscas de la formación Barco, que han sido movilizadas igualmente por efecto de la gravedad, con la formación local de flujos lentos de detritos. La Fotografía 6.2 muestra la unidad Qb con una disposición caótica de los

bloques superficiales y la Fotografía 6.3 muestra la unidad de depósitos de talus (Qc1) que han sido movilizados sobre la vertiente.

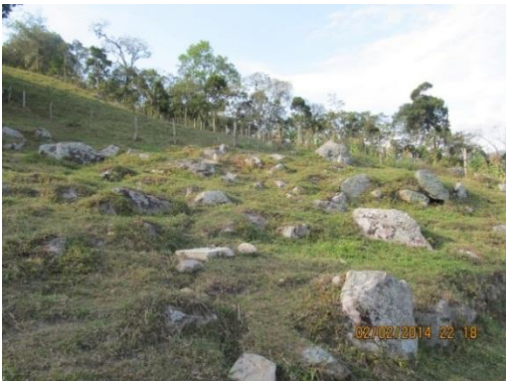
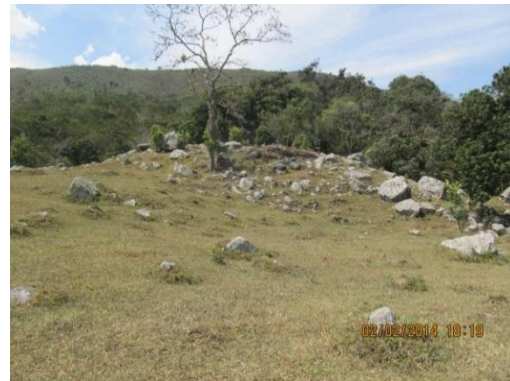
Fotografía 6.4 Vista de los depósitos de ladera (cantos y bloques que han sido movilizados sobre la vertiente.

Estos depósitos tipo talus Qc1, se muestran localmente afectados por la erosión, con procesos locales de reptación, con un desplazamiento sobre la vertiente. Ver Fotografía 6.4.

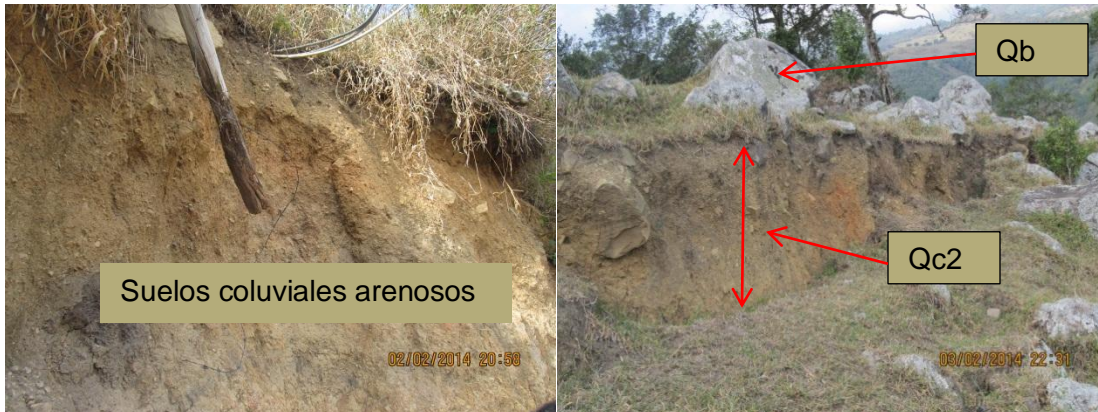
Fotografía 6.5 Vista de la unidad de depósito Coluvial arenoso expuestos en el la corona del deslizamiento

Se expone en la parte baja de la vertiente, dentro de la zona urbanizada del corregimiento. Representa un evento de agradación en media ladera de origen coluvial, de composición arenosa con gravas angulares de 1 a 3 pulgadas y un espesor de 3 a 5 m. Se clasifica como un depósito matriz soportado de mediana consolidación, de alta permeabilidad primaria, con un flujo de aguas sub superficiales. Ver Fotografía 6.5.

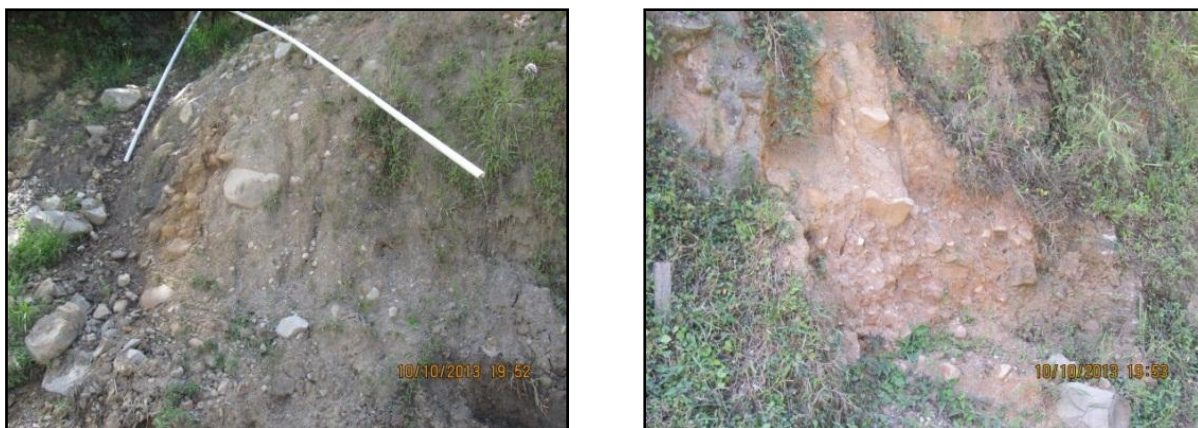
Fotografía 6.6 Vista de los depósitos aluviales del nivel de terraza, expuestos en el sitio contiguo al deslizamiento

Esta unidad se expone en la parte baja de la vertiente y representa un nivel de terraza “colgada” donde se localiza en parte la zona urbana del corregimiento. El origen de este nivel de terraza se asocia a un proceso de incisión y profundización del cauce del río, con una composición de cantos y bloques en matriz arenosa, con niveles de arenas gruesas en su parte superior, identificados en la exploración geotécnica del sitio del deslizamiento. Se clasifica como un depósito clasto soportado de alta permeabilidad y cubre unidades de areniscas y lodolitas del Cretáceo. Ver Fotografía 6.6.

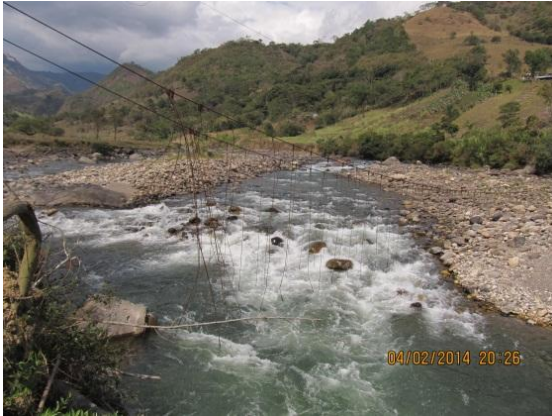
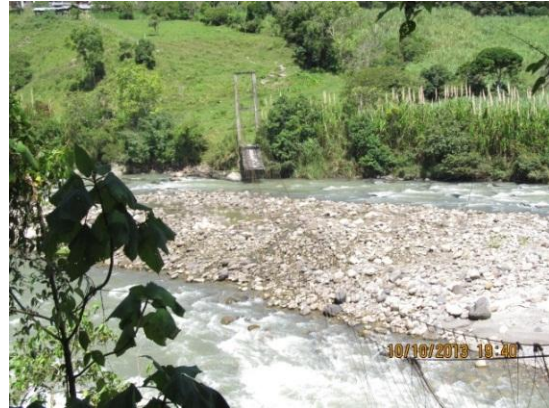
Fotografía 6.7 Vista de los depósitos aluviales del río Margua, con los niveles de barras de gravas y los sedimentos del cauce.

Sedimentos expuestos sobre el valle del río Margua, con una composición de gravas y cantos que han sido transportados por la dinámica del río Margua, con la formación de barras laterales e internas. Ver Fotografía 6.7. Esta unidad incluye tanto los depósitos de barras laterales (AI1) como los sedimentos del cauce activo (Alo), con un espesor entre los 10 y 15m. El mapa de geología detallada, delimita estas dos unidades sobre el valle del río Margua.

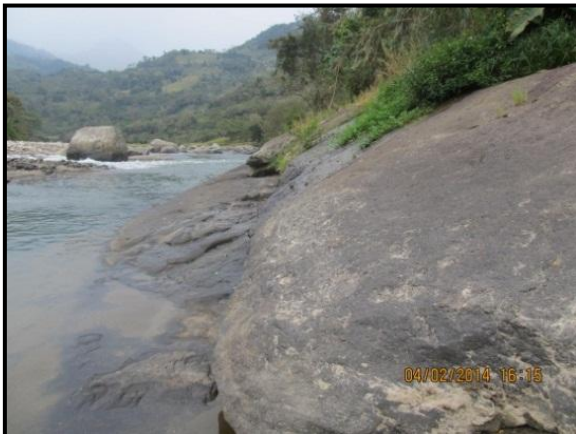
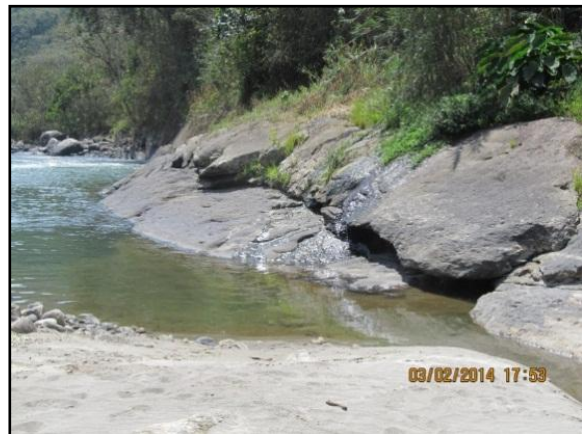
Fotografía.6.8 Vista de los niveles de areniscas y limolitas micáceas expuestas sobre la margen derecha del río Margua

En el límite más oriental, configura la margen derecha del río Margua, con exposición de un nivel de areniscas, con un rumbo paralelo al cauce. Ver Fotografía.6.8.

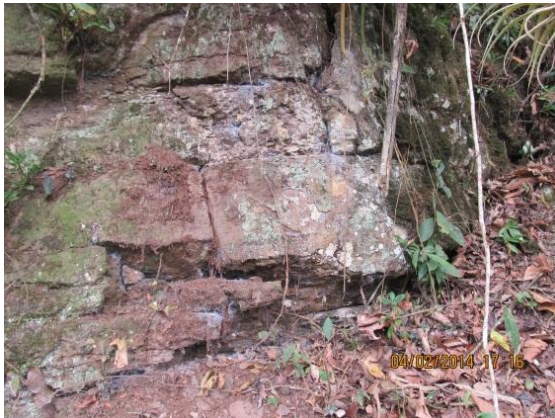
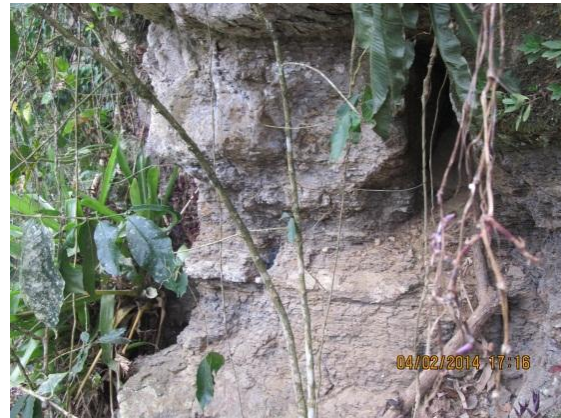
Fotografía 6.10 Vista del macizo estratificado con niveles de limolitas y shales de la unidad Ka-1

Para el macizo estratificado (Ka1), en capas de 0.2 a 0.5 m, con intercalaciones de limolitas arenosas en capas de 0.3 a 0.5m, este muestra una fracturación moderada J_v 5-7 disc/m^3 . Se estima un valor de GSI: 55- 60 (Marinos and Hoek, 2000). Fotografía 6.10

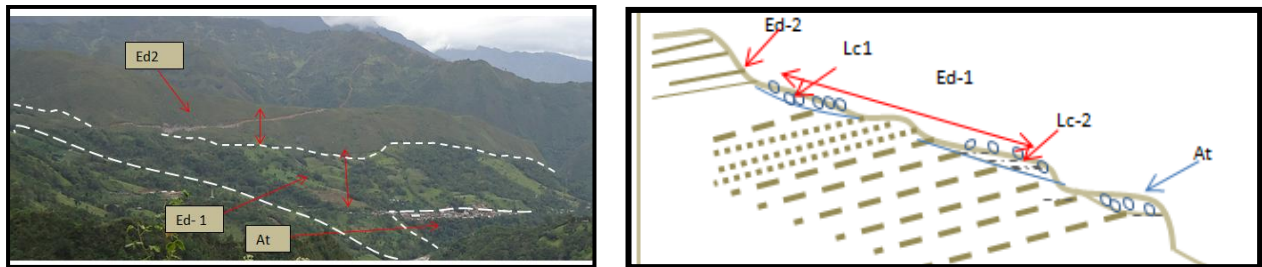
Figura 6.3 Perfil geomorfológico de la vertiente

Los procesos que han actuado sobre la vertiente de la margen derecha del río Margua (donde se ubica el corregimiento de San Bernardo) han estado controlados por los siguientes factores: Ver Figura 6.3.

Las unidades geomorfológicas se describen a nivel de “segmentos de ladera” y se enmarcan en el perfil geomorfológico de la vertiente (Figura 6.3), desarrollada sobre un contra-escarpe estructural en las rocas de la formación Colón-Mito Juan, delimitada desde su cima hasta el cauce del río Margua. Se delimita un segmento superior denudativo ED2, un segmento intermedio igualmente denudativo LD1, un segmento inferior del nivel de terraza aluvial y el escarpe inferior que delimita el valle del río Margua. Cada segmento de ladera se describe de acuerdo con la composición de los materiales superficiales, estructura geológica, régimen de

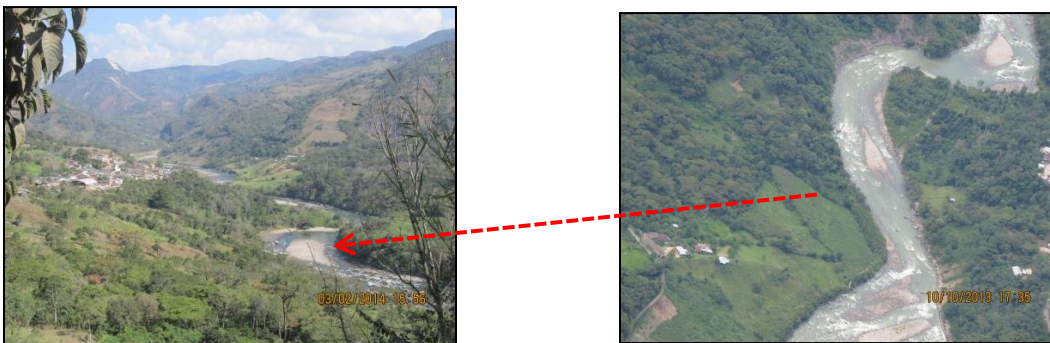
Fotografía 6.15 Morfología sinuosa del cauce del río Margua con la formación de Barras

Descripción Morfológica: En el sector contiguo al corregimiento de Bata, el río Margua desarrolla un tramo sinuoso propio de ríos de alta energía, de baja sinuosidad, con un cauce activo de 50 a 60m de amplitud, con barras internas y un flujo concentrado. Se clasifica como un tramo sinuoso, de agradación temporal, con la formación de barras de gravas. La Fotografía 6.15 no muestra las características morfológicas del cauce.

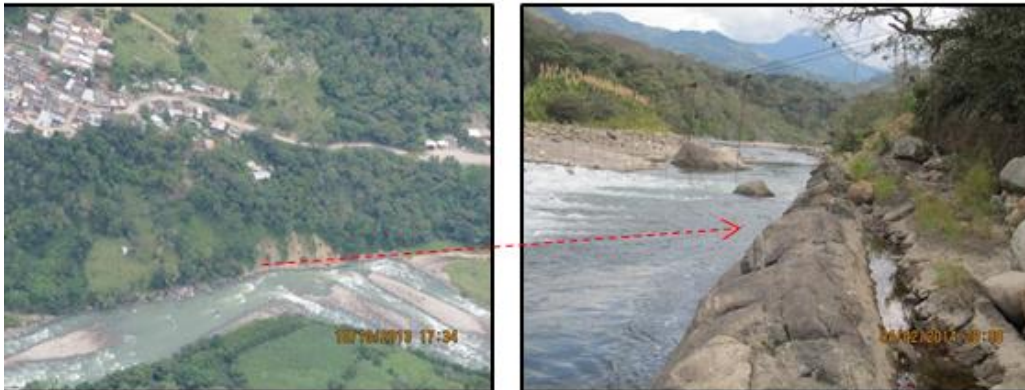
Fotografía 6.16 Vista de los afloramientos de la margen derecha del cauce expuestas en la base del deslizamiento

En la zona contigua al corregimiento, no obstante que el río muestra una dinámica de muy alta energía, con un proceso de erosión lateral y socavación, estos procesos se muestran controlados parcialmente por la presencia de afloramientos de areniscas de alta resistencia, descartándose la acción del río en el proceso de inestabilidad que afectó recientemente el corregimiento. La Fotografía 6.16 muestra los afloramientos rocosos que controlan los efectos de erosión y socavación de la base de la ladera.

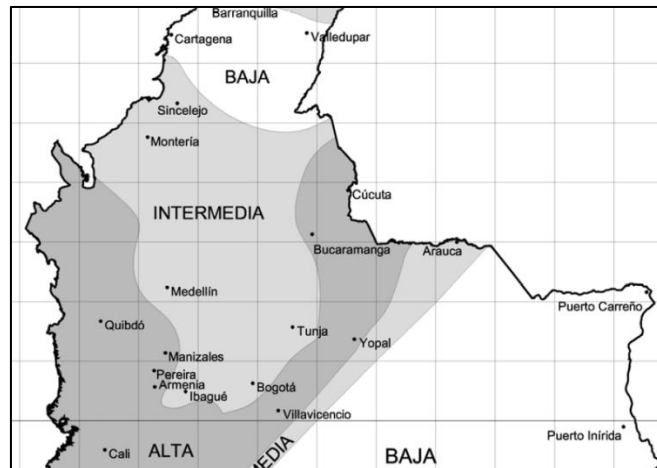
Figura 6.4 Zona sísmica alta – Ciudad de Cúcuta y Toledo- Reglamento NSR10

De acuerdo al reglamento NSR10 (2010) las condiciones sísmicas de Toledo aplicable a edificaciones se ubican en zona sísmica alta, como se representa en la Figura 6.4:

Los mapas indican un valor de A_a de 0.35 g. Teniendo en cuenta que el título H permite efectuar una reducción de máximo el 80% de este valor para condiciones de macizos rocosos, suelos para análisis de estabilidad de taludes el valor a utilizar es de 0.20 g.

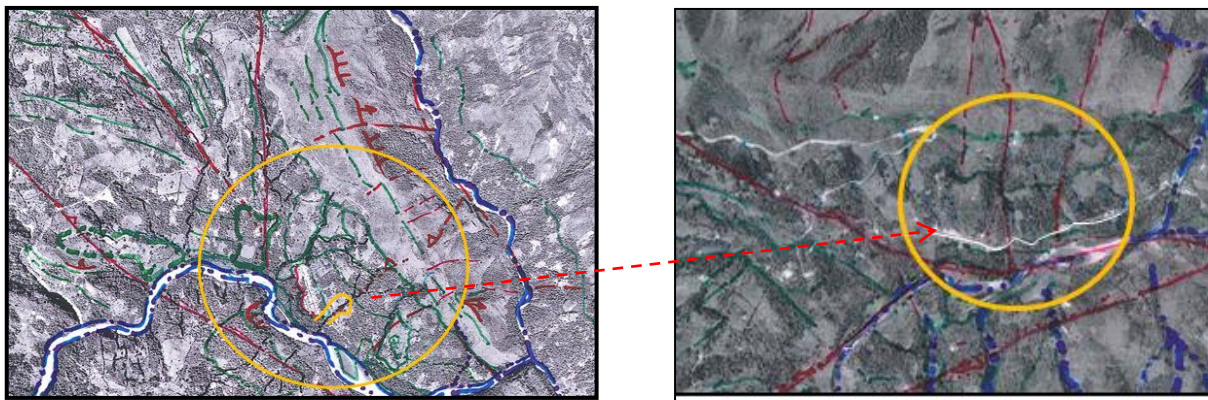
Figura 6.5 Vista de los sistemas de fallas secundarias de influencia en el área de estudio (fotointerpretación fotos de la década del 80)

La fotointerpretación de las Figura 6.5 (Fotografías de la década del 80), permite reconocer la zona en su estado original, donde se identifica el cruce de drenaje en un estado inicial de protección con vegetación arbustiva de las laderas que delimitan el cauce. Estos terrenos fueron posteriormente transformados y adaptados para el desarrollo urbano del corregimiento, con la construcción de viviendas y el sitio del matadero; terrenos afectados posteriormente por el movimiento.

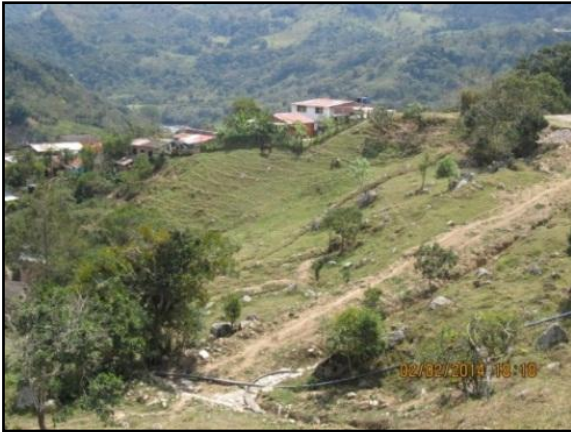
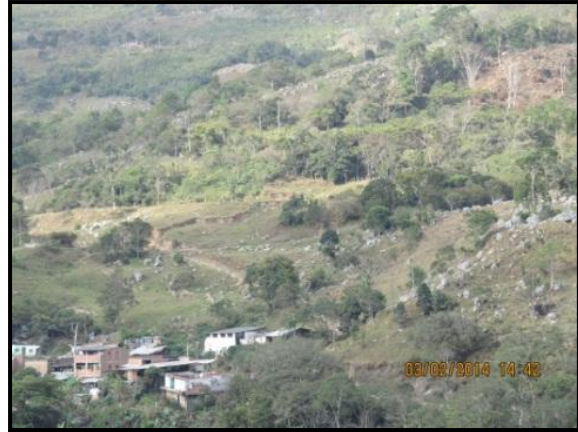
Fotografía 6.17 Condición actual de uso del suelo (pastos) en la zona afectada por el deslizamiento

El cuerpo del deslizamiento se localiza en un extremo del nivel de terraza aluvial y afecta la unidad de laderas coluviales Lc-2 que delimitan por el costado occidental el perímetro urbano del corregimiento. El área afectada por el deslizamiento se localiza en la zona de influencia de un drenaje intermitente de 1er orden delimitado en su parte alta por una depresión topográfica que demarca el drenaje original.

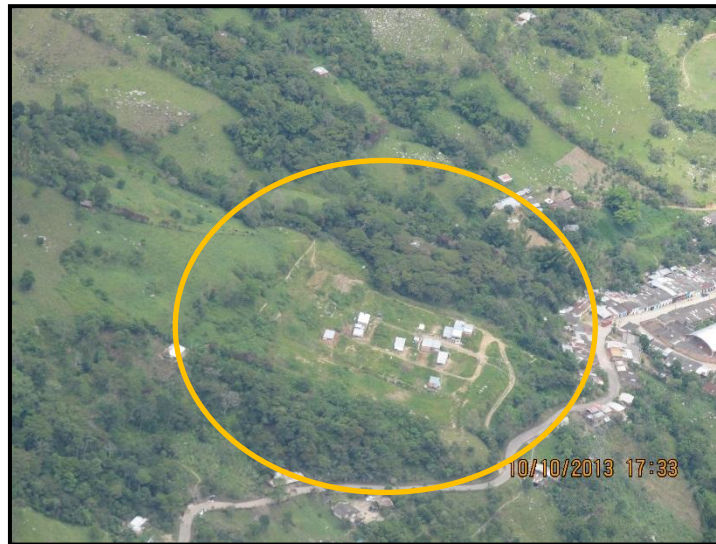
Fotografía 6.20 Localización de la zona de expansión

El sitio propuesto como área de expansión se localiza en el costado sur occidental del corregimiento, en un sector en media ladera con un acceso muy corto a partir de la vía principal. Lateralmente, en su límite norte, colinda con un drenaje natural que desagua las laderas del sector, con una entrega sobre el sector urbano del corregimiento. En el costado occidental se identifica un cambio importante en la pendiente del terreno donde se han implementado obras de drenaje superficial. La Fotografía 6.20 muestra la ubicación del sitio de expansión con relación a las vías de acceso y el sector urbano.

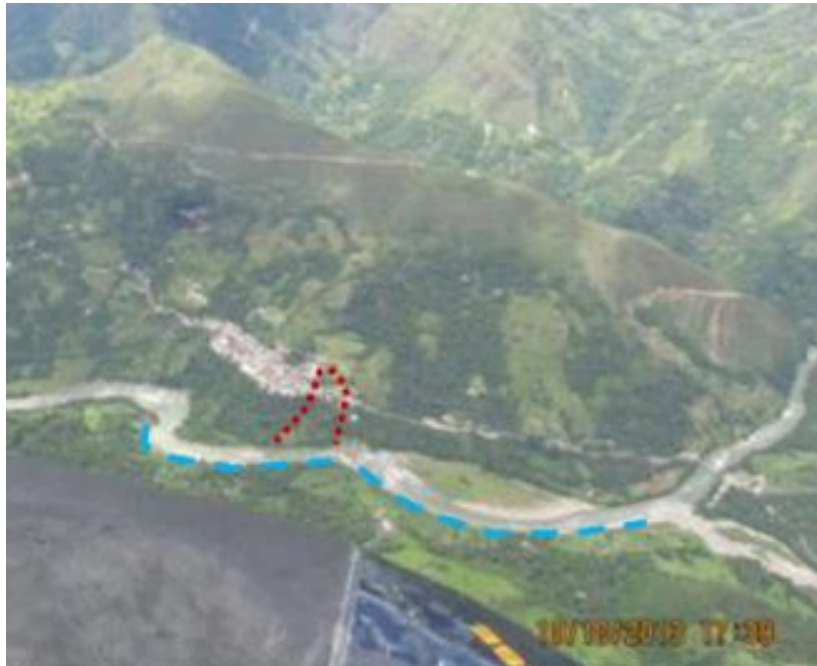
Figura 7.1 Vista área zona de deslizamiento

La zona inestable, objeto principal del estudio, afecta la ladera de la margen derecha de río Margua, 150-200 m por encima del nivel de la carretera nacional y se extiende por debajo del nivel de la vía hasta la margen del río Margua. (Figura 7.1).

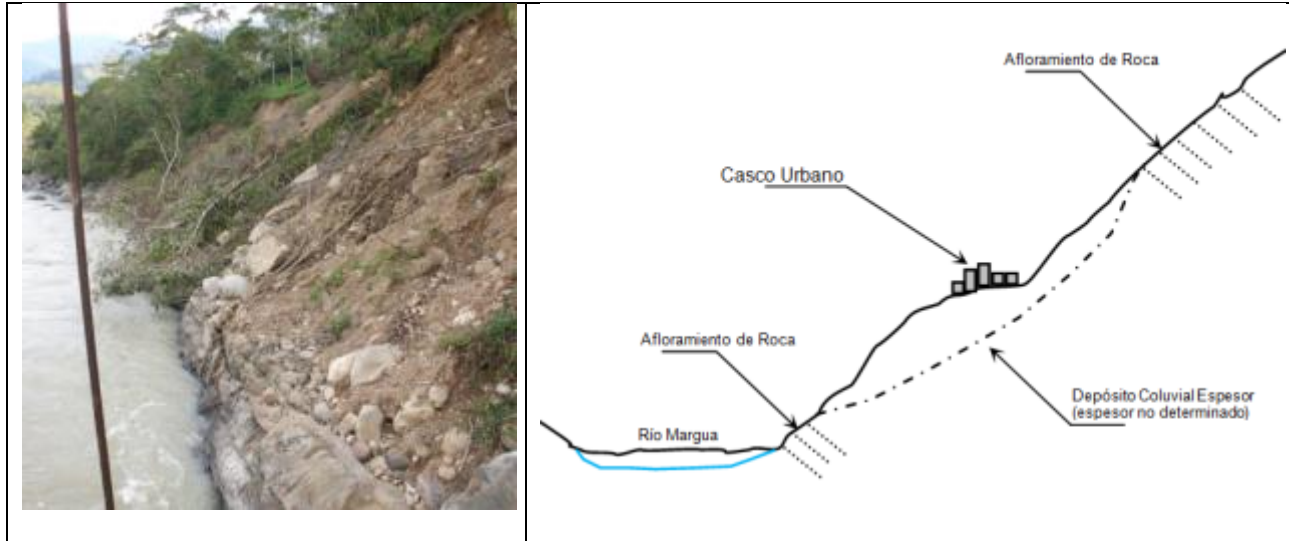
Figura 7.2 Zona baja de río Margua margen derecha

El depósito coluvial se encuentra sobre rocas sedimentarias cuyo buzamiento se opone a la pendiente de la ladera, lo anterior se puede observar en la Figura 7.2.

No se observa afectación por socavación del río debido a la presencia de roca, punto donde se presentan condiciones de borde y control.

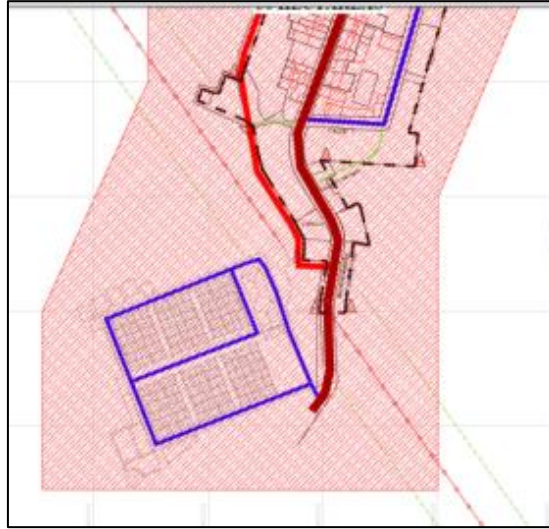
Figura 7.3 Zona de reubicación de viviendas

Ubicado hacia el sur de la zona de estudio (Figura 7.3).

La zona de reubicación de viviendas propuesta por las autoridades del municipio de Toledo, que se encuentra ubicado hacia el sur del proyecto. Se encuentra ubicado hacia la parte superior de la vía rumbo a Saravena. En el acceso al predio se encuentra una falla local tipo flujo, asociada a una alcantarilla con problemas de drenaje. Hacia la parte inferior de la vía y al costado derecho de la alcantarilla se aprecia un flujo de tierra lento de un área importante cuyo desplazamiento llega hasta la margen derecha del río. Este proceso no fue claramente diferenciado en el posible avance hacia la parte superior de la vía.

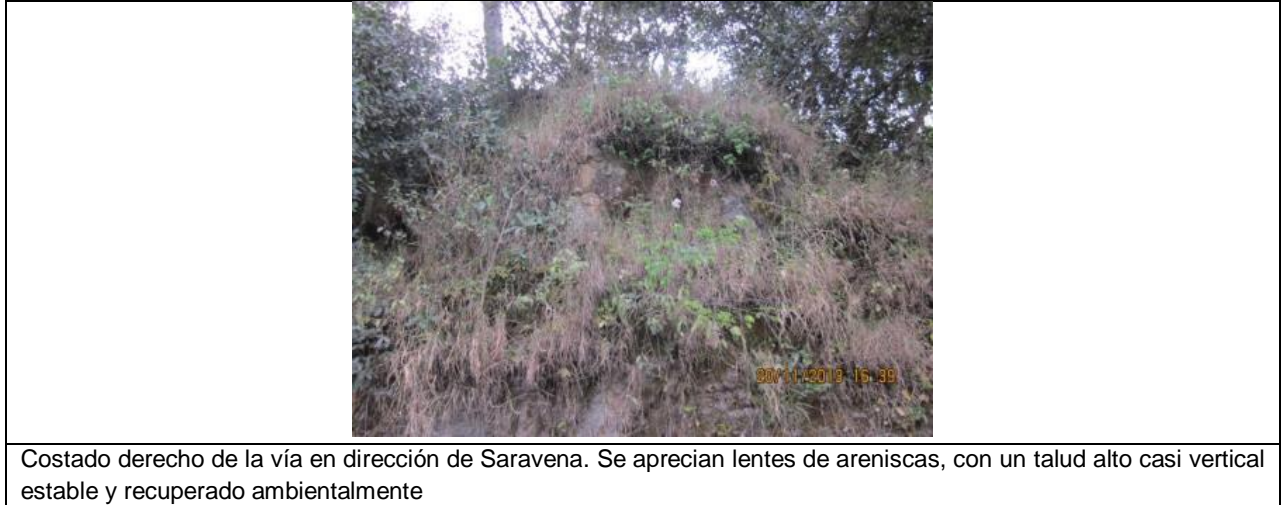
Fotografía 7.2 Afloramiento de Roca Sobre la vía

Sobre la vía en la parte baja de la zona se aprecian bloques de arenisca que superyacen un depósito coluvial el cual es de espesor irregular, no superior a 5 m.

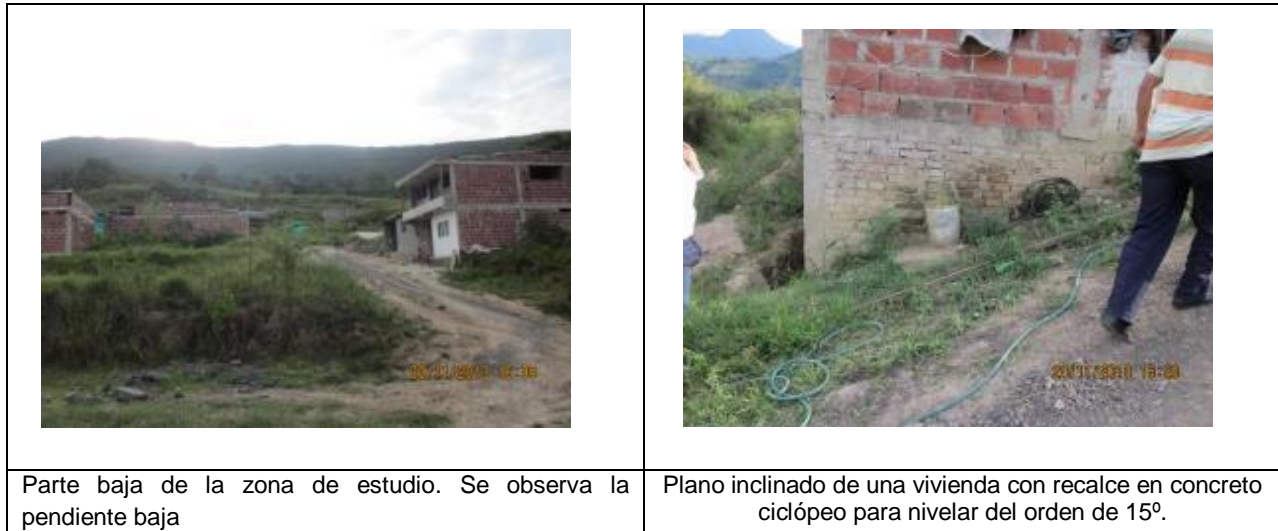
Fotografía 7.4 Zona de expansión

La zona de expansión presenta una pendiente promedio de 15° y en algunos puntos con mayor pendiente, (con recalces en ciclópeo para nivelar y en otros casos con cortes de 1.5m para nivelar especialmente hacia la parte superior del lote.

En la zona se observan condiciones variables de estabilidad: algunos procesos de flujo en el costado occidental (parte alta) que estarían asociados a un lineamiento de falla, y deslizamientos activos en el costado norte hasta una zona de mayor estabilidad relativa en la que actualmente se construyen viviendas y de posiblemente se reubiquen nuevas viviendas.

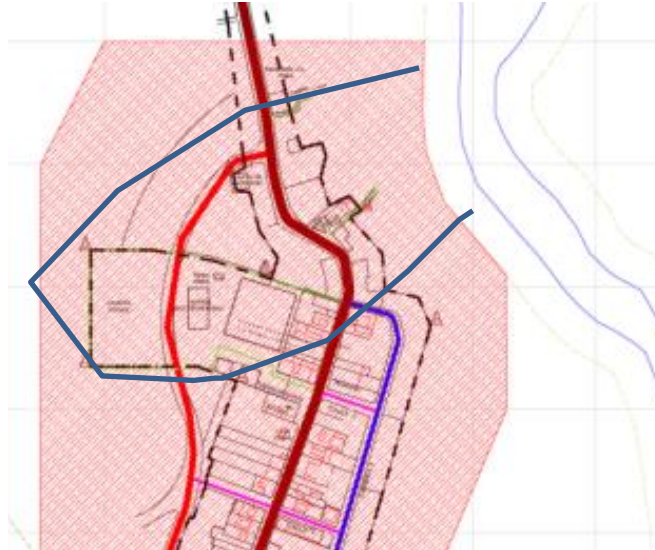
Figura 7.4 Zona de procesos activos

La zona de procesos activos presenta una corona del orden de 100 m y una longitud hasta el río de 300 m de longitud conformado por depósitos coluviales matriz soportados no mayores a 5 m en la parte superior y sobre la vía del orden de 10 m de profundidad. Ha afectado varias viviendas hacia la parte inferior con deformaciones altas generando daños en muros y pisos.

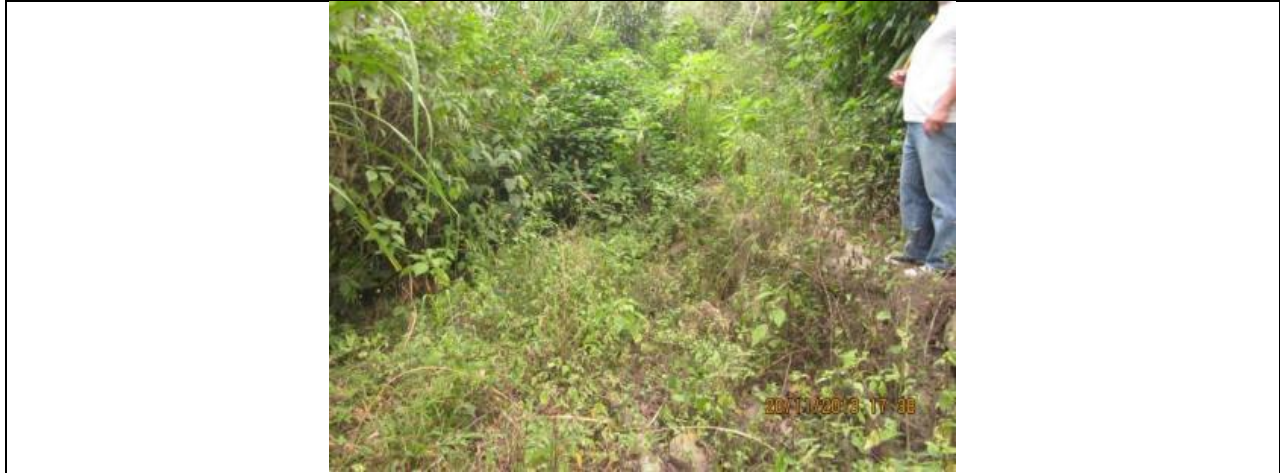
Fotografía 7.7 Escarpe parte baja deslizamiento activo

La zona presenta movimientos hasta la margen derecha del río con presencia de dos escarpes desde la vía con alturas superiores a 1.5 m.

Corona auxiliar desde la vía hacia el río. Obsérvese los pies del acompañante y el borde bajo de la foto.

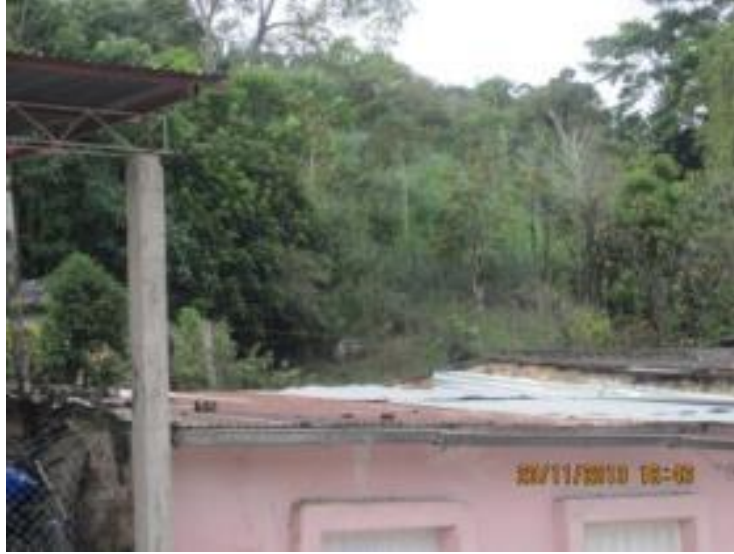
Depósito coluvial hacia la parte superior de las viviendas existentes.
No se observa inestabilidad evidente

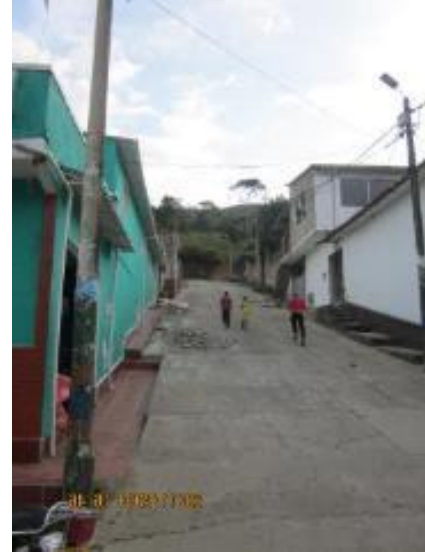
Depósito coluvial evidente cortado hacia el final de la vía

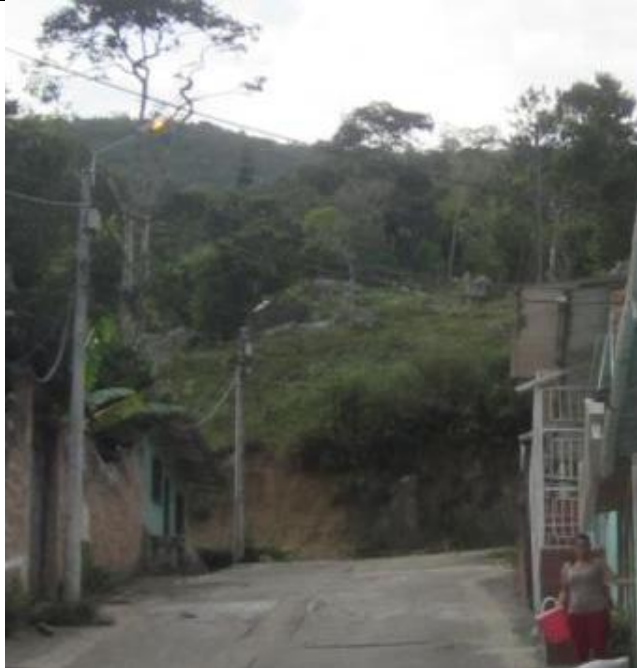
Detalle del depósito coluvial

Hacia la parte superior de las viviendas se identifica un depósito coluvial el cual ha sido cortado para el emplazamiento de las viviendas y ubicado sobre suelos residuales y roca tipo lutita. Este depósito se observa antiguo con evidencias o rasgos de estabilidad. El corregimiento se ubica sobre un depósito aluvial evidente hacia la parte sur de la zona de estudio.

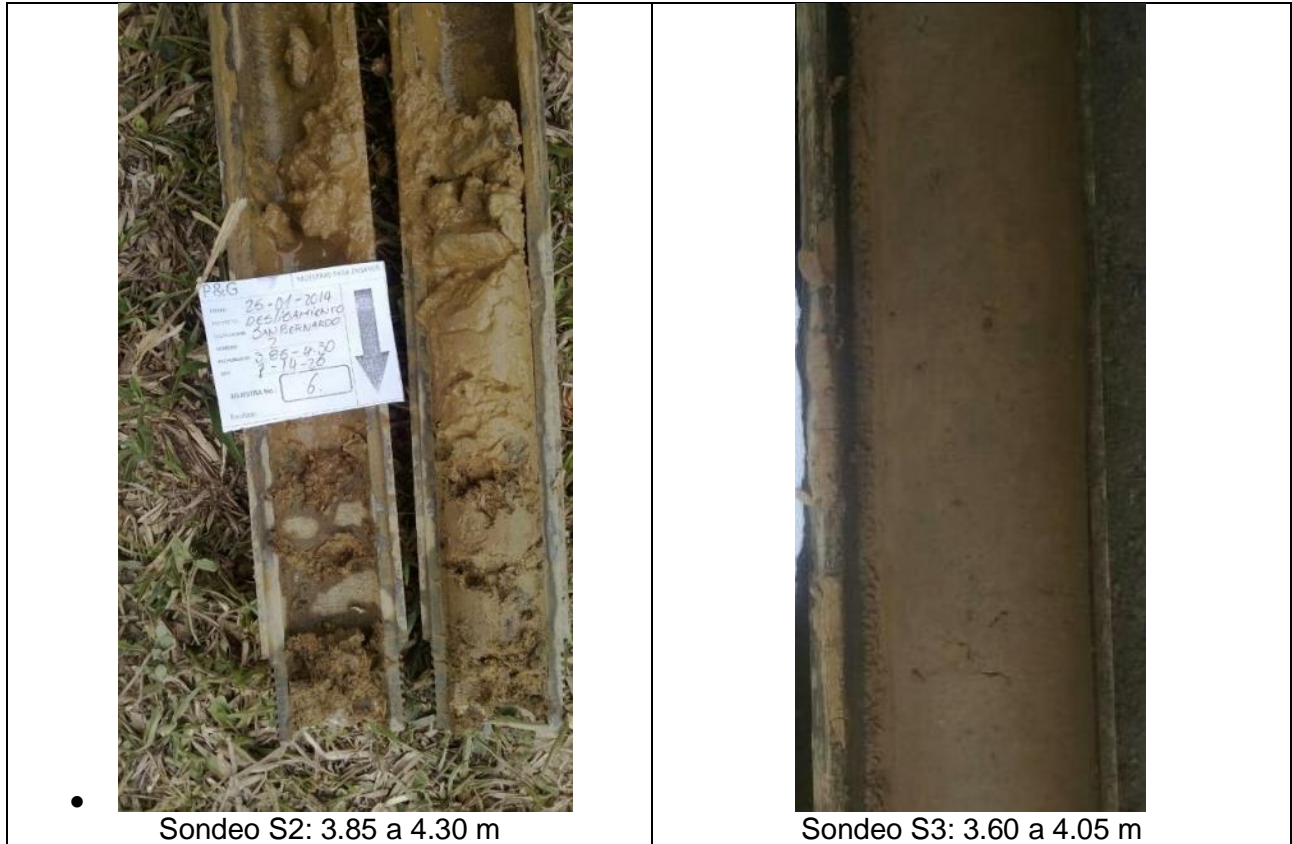
Fotografía 7.13 Depósito coluvial zona inestable

Corresponde a bloques de roca, gravas y arenas con trazas de finos tipo arcilla de baja a media plasticidad color gris. Presenta espesores entre 5 m hacia la parte alta y entre 10 y 12 m en la zona media hacia la vía. Hacia la zona del río se puede presentar espesores de material del orden de 14 m producto de la mayor acumulación. Este depósito coluvial está asociado directamente a los procesos de remoción en masa en movimiento identificados en la geología local; se advierte sin embargo que parte del espesor involucra roca descompuesta (Fotografía 7.13).

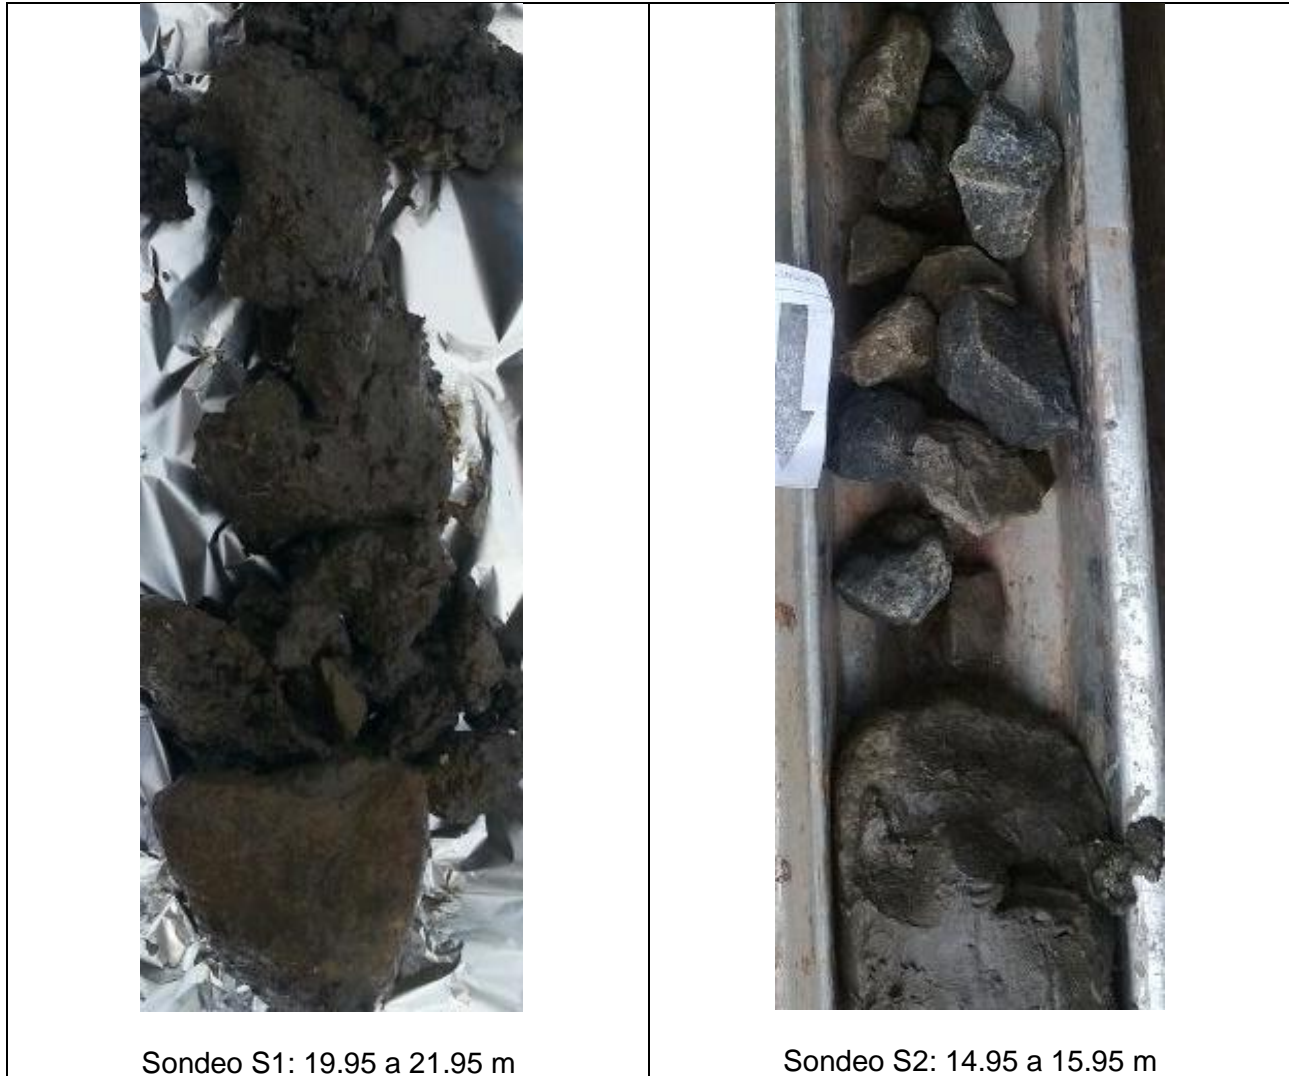
Fotografía 7.15 Limolitas verdes y shales negros

Debajo del depósito coluvial se identifica hacia la parte superior limolitas y shales negros con alto diaclasamiento o fracturamiento que genera baja a nula recuperación de roca hacia la parte alta del movimiento se observa mayor predominio de limolitas y shales negros. Hacia la parte baja desde la zona de la vía se observan niveles de areniscas con intercalaciones de limolitas calcáreas, siendo estos niveles de control hacia la margen izquierda del río por procesos de socavación (Fotografía 7.15).

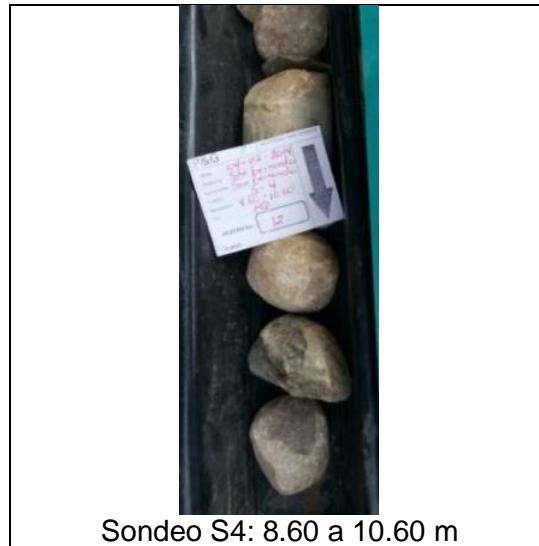
Fotografía 7.16 Depósito aluvial antiguo – Sondeo S4

Depósito aluvial. Hacia la parte baja en el talud de corte de la vía se presenta una terraza aluvial antigua sobre la cual se encuentra apoyado en el flanco izquierdo el depósito coluvial. Esta terraza siendo antigua se presenta en condiciones estables, relativamente dura y sin evidencia de procesos erosivos intensos. Fué identificado en profundidad a 14 m en el sondeo S4 (Fotografía 7.16).

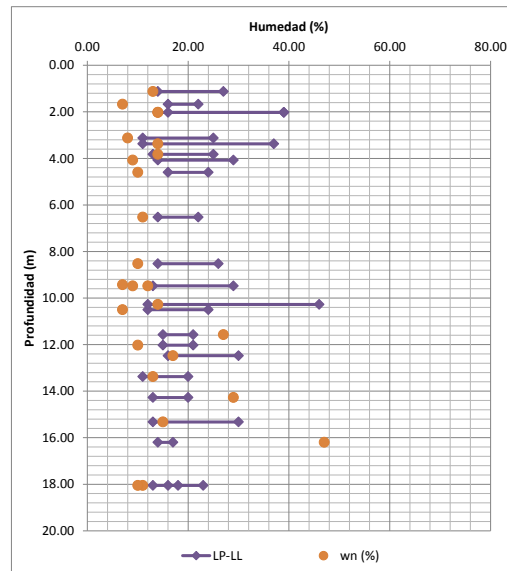
Figura 7.9 Humedad, plasticidad y profundidad de muestreo

Se observa un perfil uniforme en plasticidad con aumento de humedad a 12 m, 14 m y 16 m. En la zona de movimiento se observa mayor plasticidad y puntos de mayor humedad con valores superiores al límite líquido, generando problemas de fluencia plástica en el suelo.

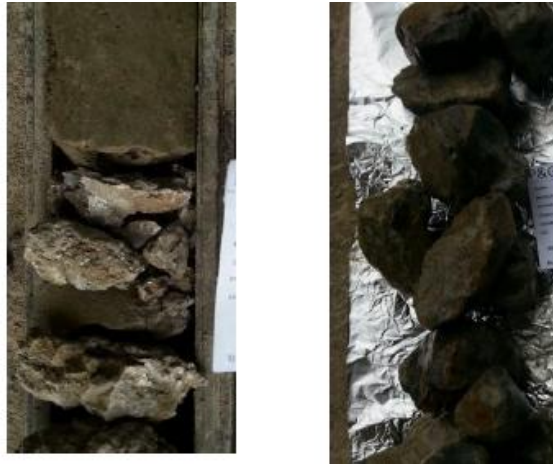
Fotografía 7.20 Limolitas verdes y lutitas negras

Se identifica hacia la parte superior limolitas y lutitas negras con alto diaclasamiento o fracturamiento generando baja a nula recuperación de muestras o muestras en bloques disgregados. Se identifican a partir de los 7 m de profundidad.

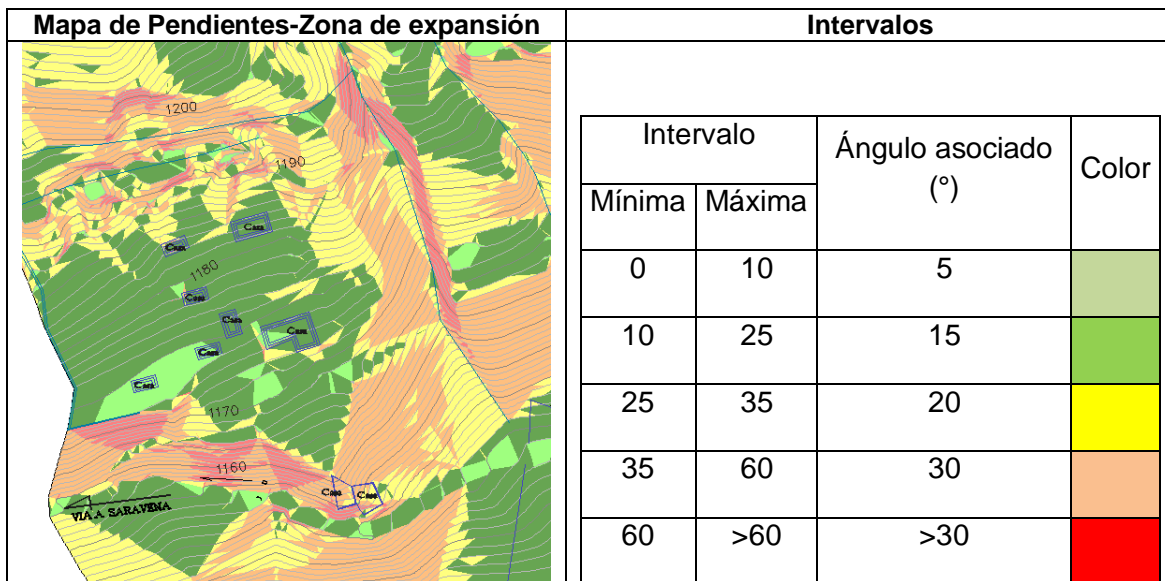
Figura 7.19 Mapa de pendientes de la zona de expansión

Como se puede observar en la zona de expansión, hay dos lugares donde la pendiente aumenta, teniendo valores entre 25% y 60% (20°- 30°), dichos lugares corresponderán a las zonas potencialmente inestables.

La zona de expansión, donde se pueden construir casas tiene una pendiente promedio del orden de 15° con zonas de mayor gradiente. Por lo anterior no se espera inestabilidad en esta zona, considerando esta variable de análisis.
