CONSULTORÍA PARA ESTUDIO DE RIESGO POR REMOCIÓN EN MASA EN SAN BERNARDO DE BATA (TOLEDO, NORTE DE SANTANDER.), POR REQUERIMIENTO DEL TRIBUNAL ADMINISTRATIVO DE NORTE DE SANTANDER.

“Zonificación de Riesgo por Remoción en Masa y Obras de Reducción del Riesgo”

**Documento Final (Informe No. 4)
SCG-UNGRD-BATA-001**

BOGOTÁ D.C., JULIO DE 2014

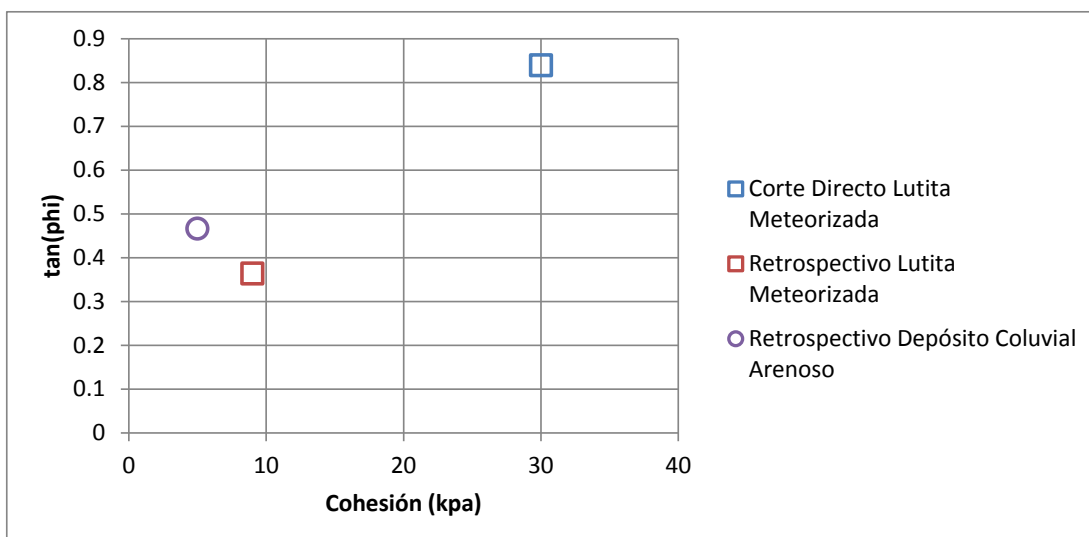
Figura 7.22 Parámetros geomecánicos para los materiales de la sección 3-3'

En esta zona se realizó un corte directo, respectivo al sondeo S6, muestra M-17, a profundidad de 8.85 a 9.30 m. Los valores obtenidos se presentan en la Tabla 7.11. El análisis de sensibilidad arrojó que para los depósitos coluviales arenosos la cohesión es de 5 kPa y ángulo de fricción 25° y para la lutita meteorizada arrojan valores de cohesión de 9 kPa y de ángulo de fricción 20° . A continuación unifican los parámetros geomecánicos obtenidos.

La anterior figura muestra como los valores de las condiciones retrospectivas son más conservativos para los materiales correspondientes a las unidades de suelo. Por lo anterior se adoptan los siguientes parámetros para el análisis de la amenaza.

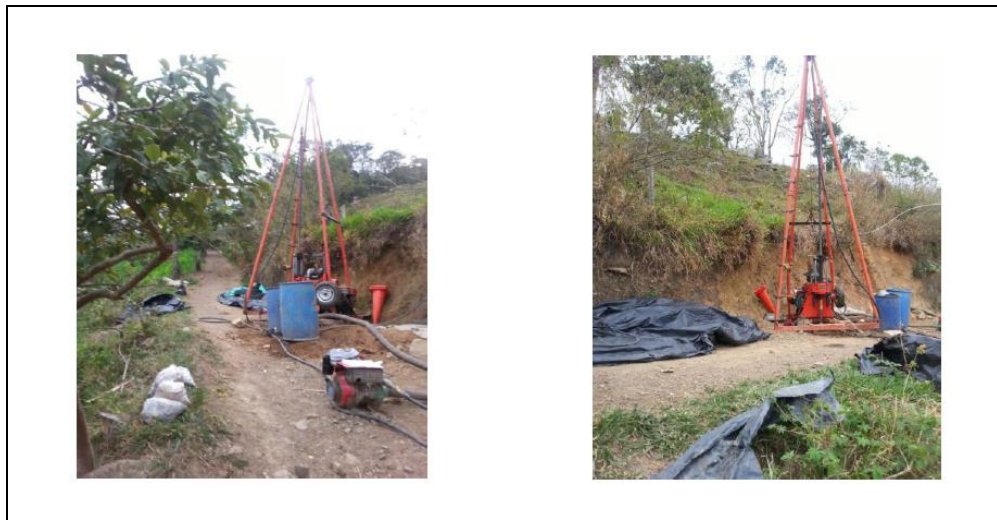
Fotografía 7.21 Sondeo 5 zona central

En total se efectuó un sondeo mecánico: S5. También se ejecutaron 1 trinchera, con el propósito de verificar condiciones y calidad de los materiales superficiales del depósito.

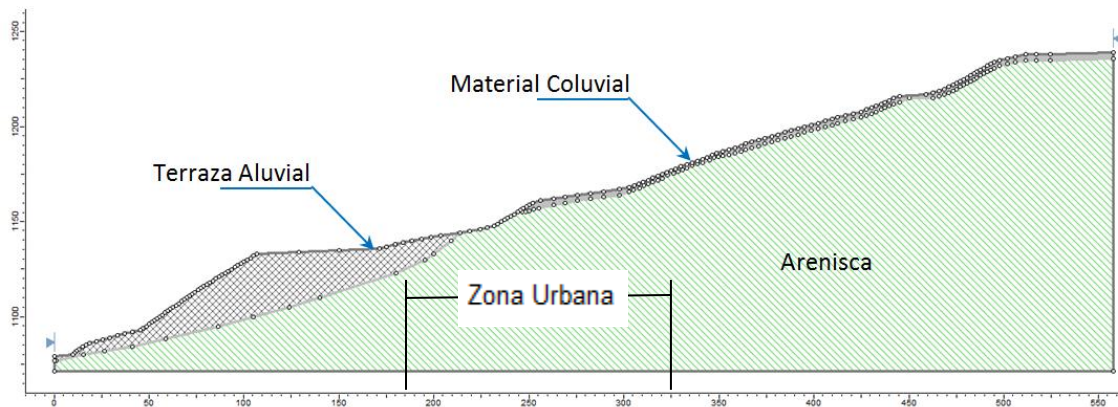
Figura 7.23 Modelo de análisis Sección 2-2'

El modelo se caracteriza por la presencia de tres tipos de materiales, dos de ellos correspondientes a unidades de suelo (Terraza Aluvial y Material Coluvial) y uno que corresponden a unidades de roca (Arenisca).

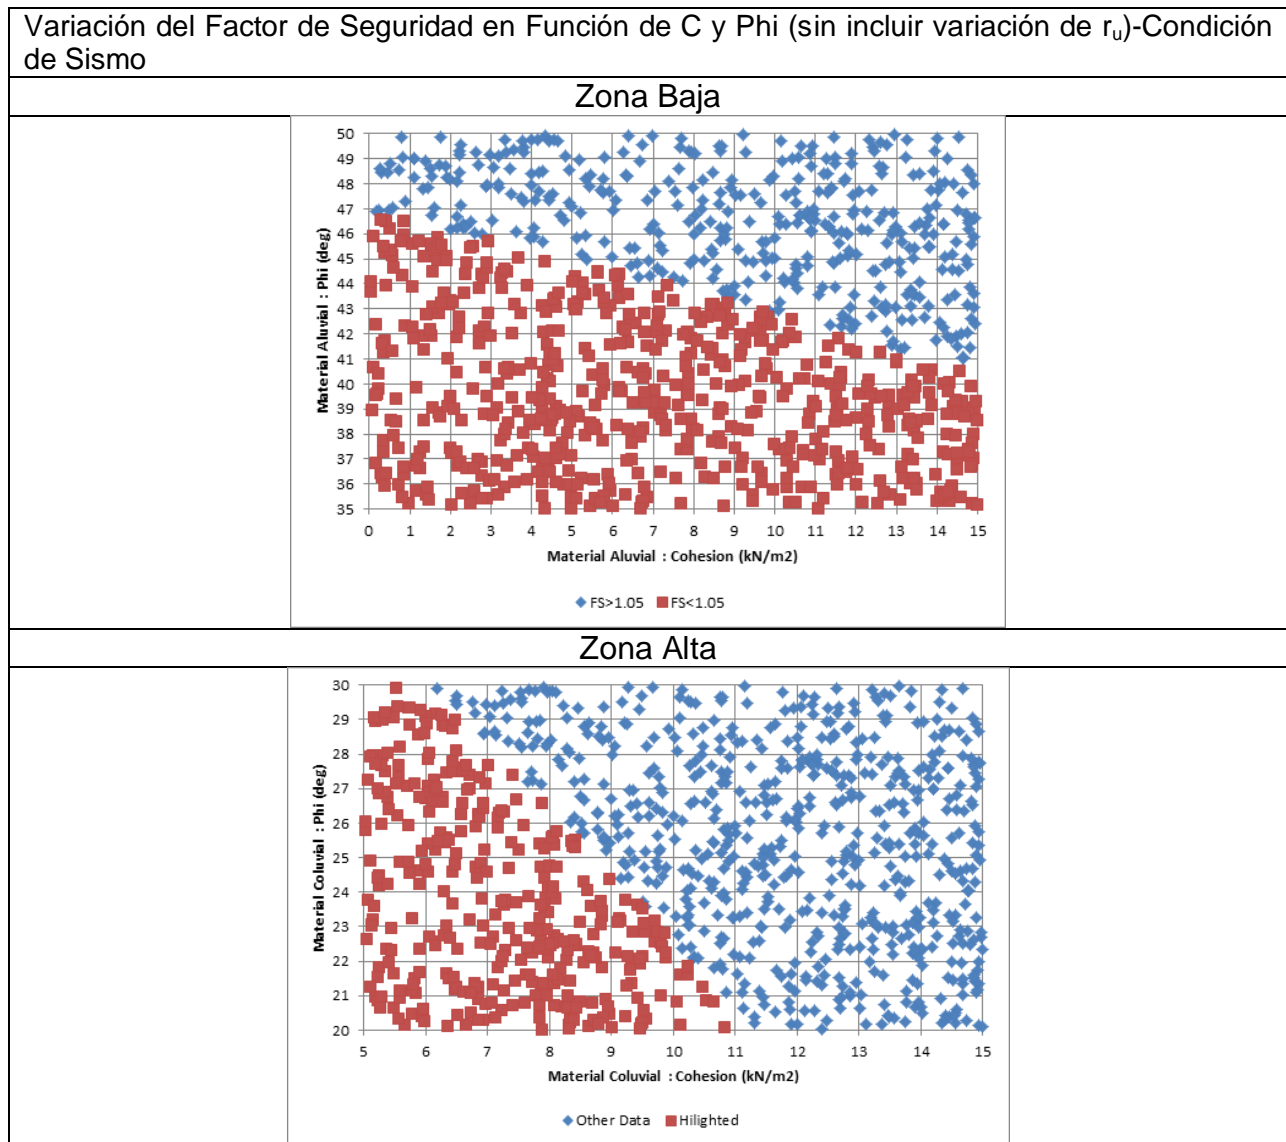
Figura 7.24 Variación de parámetros modelo de sensibilidad

Debido a que la condición actual es estable, los factores de seguridad más bajos en la zona han de estar asociados a condiciones de sismo y agua.

En función de lo anterior la variación de cohesión y ángulo de fricción con el factor de seguridad se analizará para condiciones de sismo y se buscarán valores que vislumbren las condiciones de estabilidad de la ladera antes mencionadas.

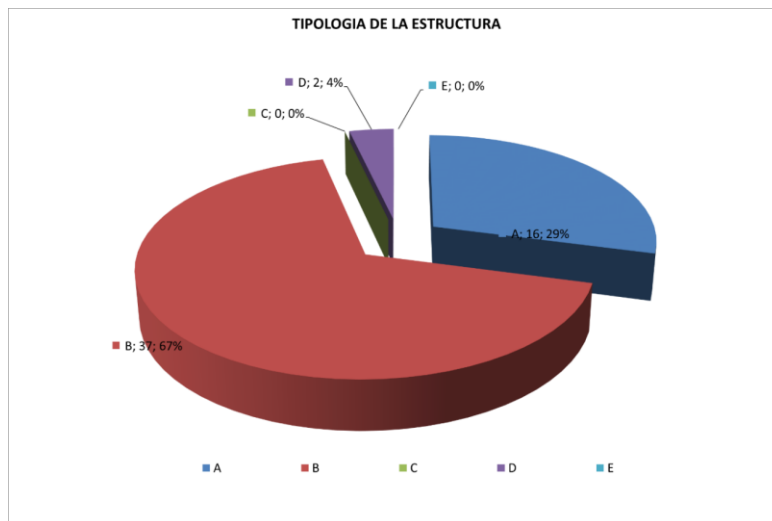
Figura 9.2 Tipología estructural predios con levantamiento

En la Figura 9.2 se puede apreciar que el sistema estructural de más del 60% de las edificaciones construidas no es aceptado por la norma NSR-10, la cual es la norma de construcción vigente, de construcción vigente, Ley 400 de 1997, modificada Decretos 2525 de 2012, 092 de 2011 y 340 de 2012.

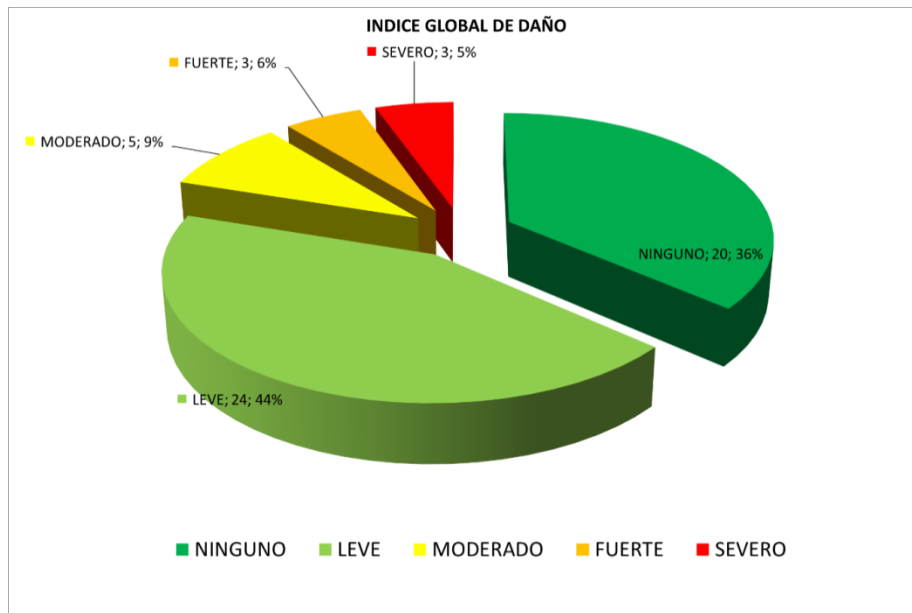
Figura 9.3. Índice Global de Daño de las edificaciones.

El índice global de daño por la metodología FOPAE-Uniandes se presenta con el fin de establecer el estado actual de daños de las edificaciones, el cual no se relaciona directamente con los procesos o solicitudes a las que estas se puedan ver sometidas. De la Figura 9.3 se obtiene que el 36% de las edificaciones evaluadas presentan un Índice Global de Daño (IGD) calificado como Ninguno o Inexistente, un 44% como Leve, el 9% de las edificaciones evaluadas presentan un IGD moderado, Fuerte el 6% y el 5% de las viviendas presentan índice de daño Severo.

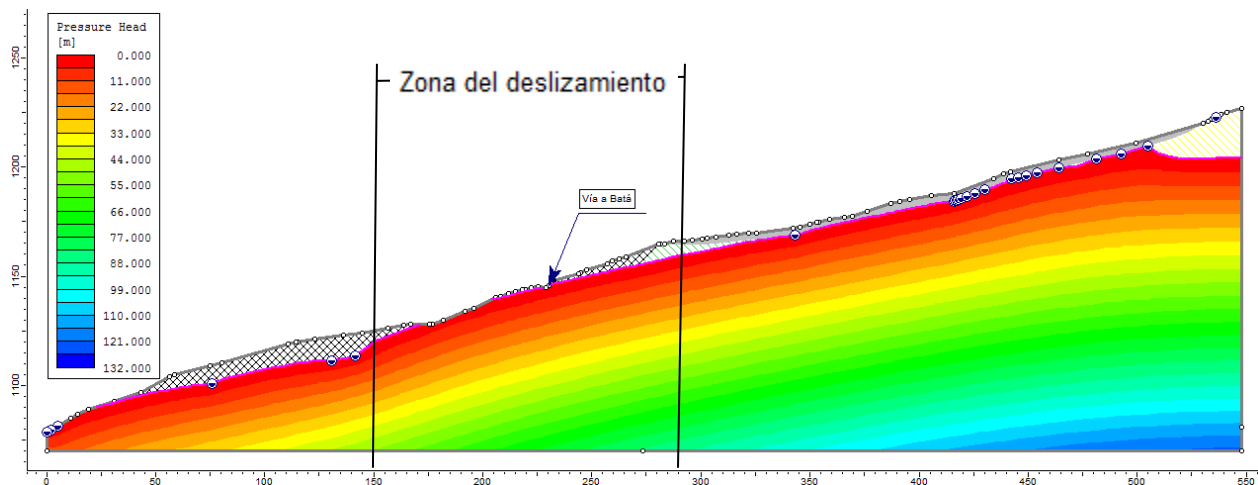
Figura 11.1: Nivel Freático Zona del deslizamiento (Sección 1-1) - Condición Crítica

El nivel de agua subterránea crítico esperado se presenta en la Figura 11.1. En ésta se observa el control de este nivel con el río en la parte baja de la ladera, siempre muy cercano a la superficie, esto con el objeto de simular la peor condición posible, donde el nivel freático se encuentra superficialmente.

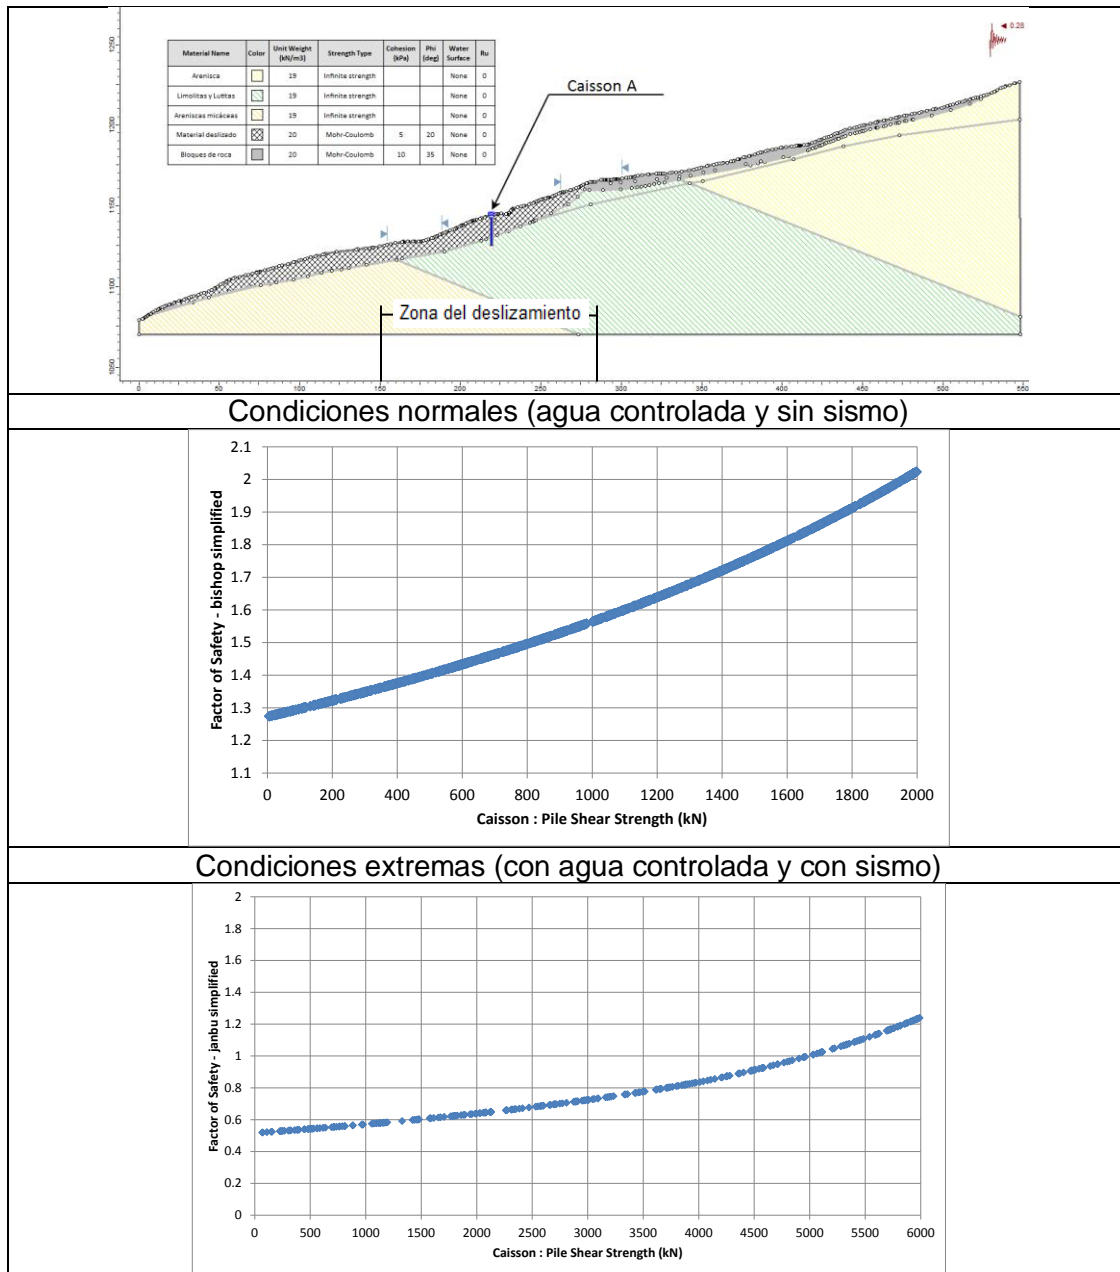
Figura 11.5: Alternativa línea de caissons (Sección 1-1)

Sección	Condición	Agua	Sismo	Obras	Factor de Seguridad
1-1'	Normal	No	No	1 Línea de Caissons-Resistencia 5000 kN	>2.0
1-1'	Extrema	No	Si	1 Línea de Caissons-Resistencia 5000 kN	FS:1.0

La disposición de estructuras de contención considera que se disminuya el riesgo en la vía nacional que pasa por esta zona para condiciones de sismo. En principio se evalúan las condiciones de estas estructuras, p.e. tipo caissons, separados 1 m el uno del otro en la parte baja de la vía, es decir calculando los valores de resistencia al corte por metro lineal. Los resultados se presentan en la Figura 11.5.

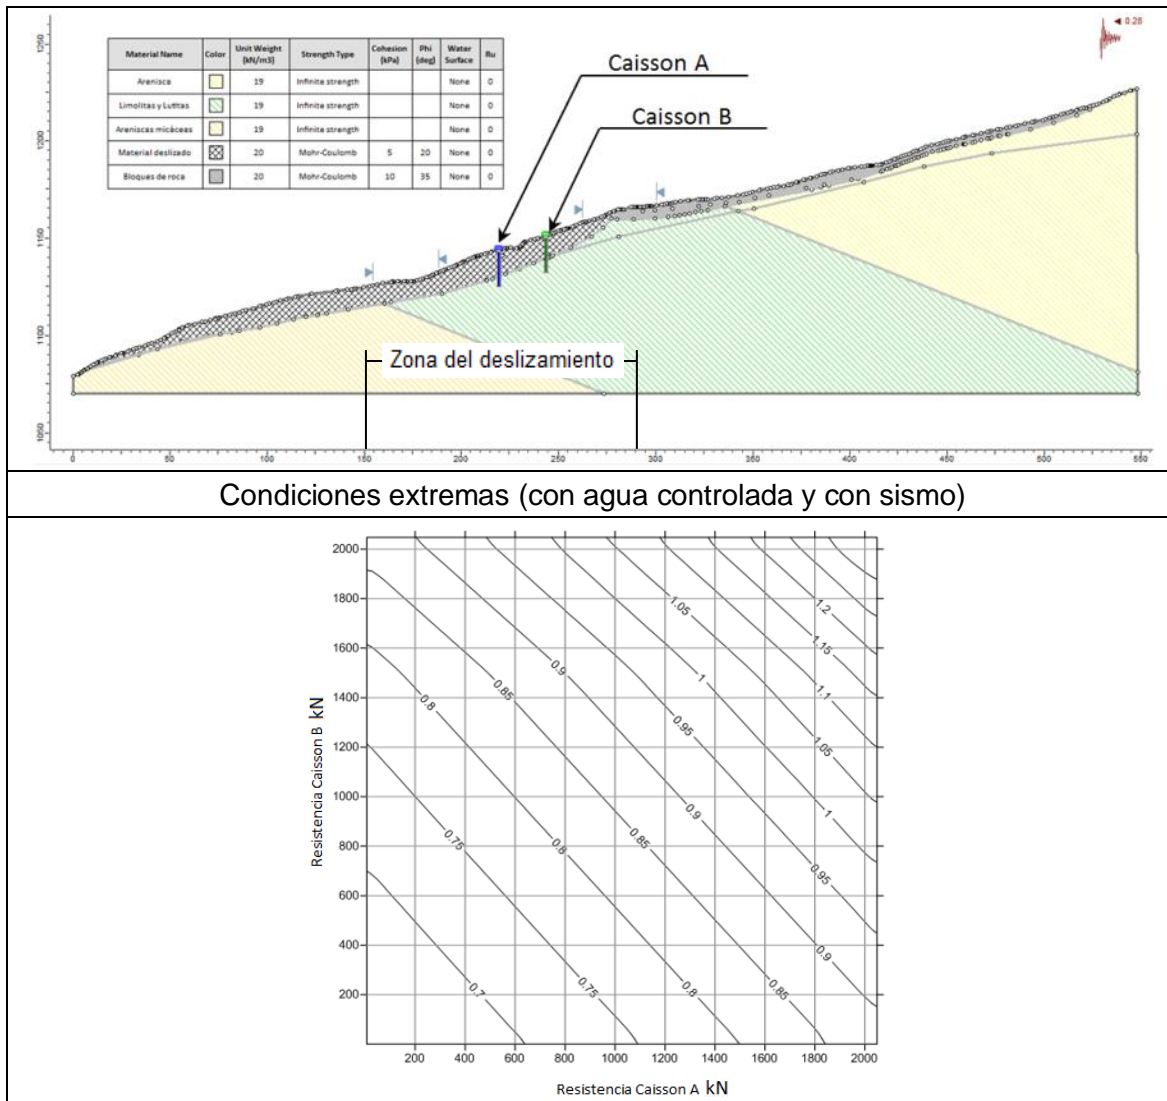
Figura 11.6: Alternativa doble línea de caissons (Sección 1-1)

Sección	Condición	Agua	Sismo	Obras	Factor de Seguridad
1-1'	Extrema	No	Si	2 Líneas de Caissons- Caissons A:2000kN Caissons B: 1000 kN	FS:1.0

Esto implica que esta es una zona de riesgo no mitigable o mitigable bajo otras condiciones de factores de seguridad, solo para asegurar la movilidad de la comunidad mediante la vía que atraviesa la zona, pero en ningún caso para usos permanentes, como vivienda, comercio, etc. Se plantea como una zona de uso pasivo como parques.

Estos valores de resistencia son considerablemente altos, por lo cual se optaría por la disposición de dos líneas de pilotes. El arreglo y los valores obtenidos para las condiciones extremas, donde el sismo domina la estabilidad de la ladera se presenta en la Figura 11.6.

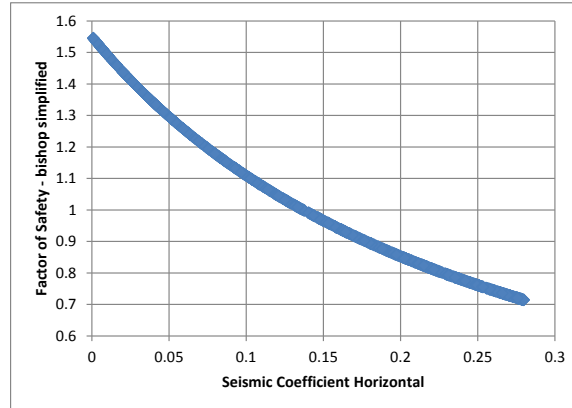
Figura 11.8: Alternativa 1 Línea de Caissons-Variación de las condiciones de sismo

Se puede observar que el valor de aceleración superior a 0.12g presenta factores de seguridad menores a 1.0. Para este contexto debe estar planteada la obra.

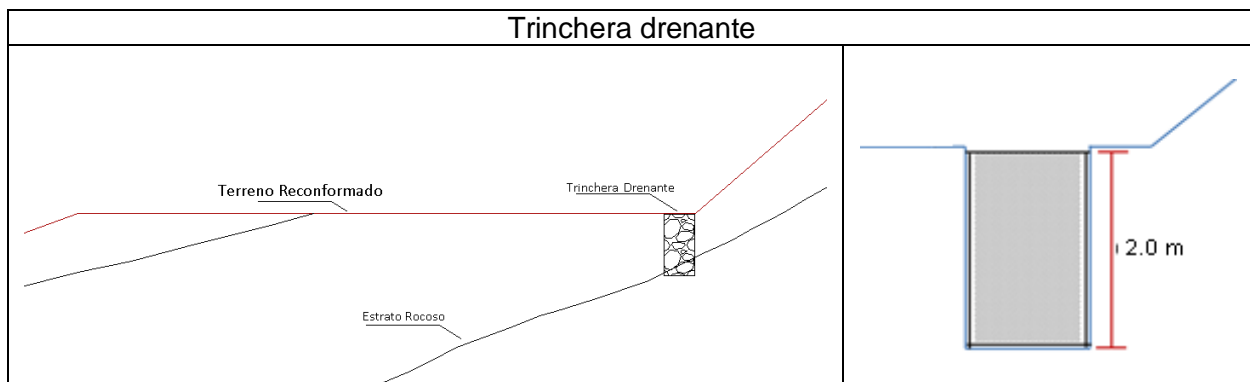
Figura 11.9: Estructuras drenantes zona de expansión.

Las trincheras drenantes son una opción que permite obtener buenos rendimientos en función de las condiciones de estabilidad de la zona. La misma se dispondrá en la parte baja del talud al oeste de la zona de expansión urbana, según se presenta en la Figura 11.9

La trinchera drenante debe descargar hacia el costado norte de la zona de expansión, con una pendiente del 2%. Con este valor se puede disponer el agua con facilidad a la quebrada que cruza por esta zona. La transición de la estructura de la trinchera y entrega al cauce de la quebrada debe protegerse de forma tal que no se generen procesos erosivos en esta zona.

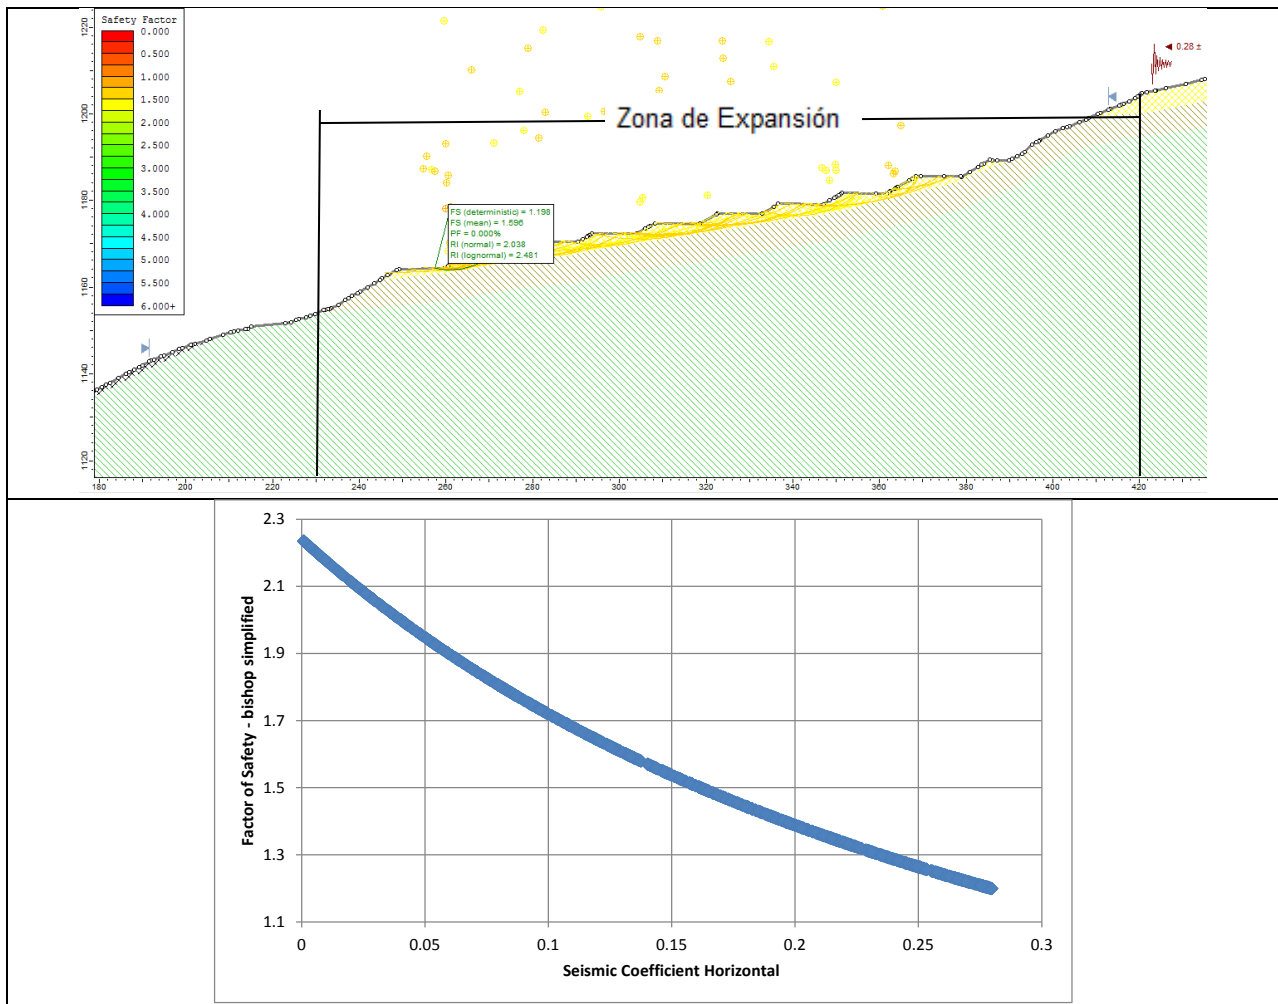
Figura 11.10: Terrazas 30° de Inclinción y descansos de 10.5 m. Zona de expansión (Sección 3-3).

De conformidad con los resultados de los análisis realizados, este tipo de intervención se considera adecuado, debido a que se logra un efecto favorable en términos de estabilidad de la zona, y a además cumple con los Factores de Seguridad mínimos establecidos por amenaza sísmica.

Se puede observar que los valores de aceleración de la zona son favorables con este tipo de obras.

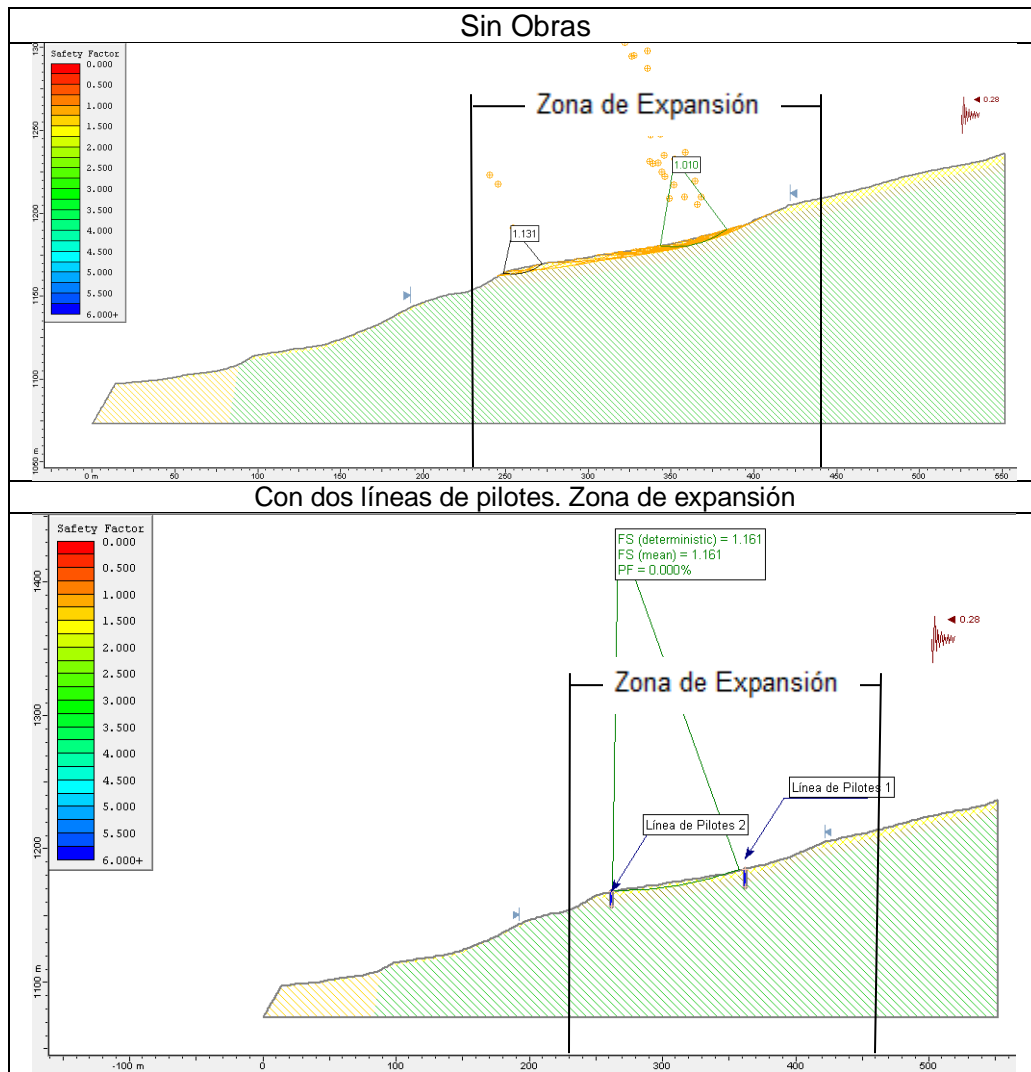
Figura 11.11: Estructuras de Contención Zona de expansión (Sección 3-3)

La Figura 11.11 muestra que tras la disposición de dos líneas de pilotes con resistencia al cortante de 500 kN, para arreglos de 1 m de separación se generan superficies de falla con factores de seguridad desfavorables.
