PROYECTO CANALIZACIÓN QUEBRADA EGOYÁ

**OBRAS DE OPTIMIZACIÓN Y
COMPLEMENTARIAS DE LA
CANALIZACIÓN QUEBRADA EGOYÁ
CARRERA 12 ENTRE CALLES 16 A 22
Y CALLE 22 ENTRE CARRERAS 11 A
12 Y SECTORES CONEXOS DEL
MUNICIPIO DE PEREIRA.**

TRAMO 3 – CALLE 16 A CALLE 22

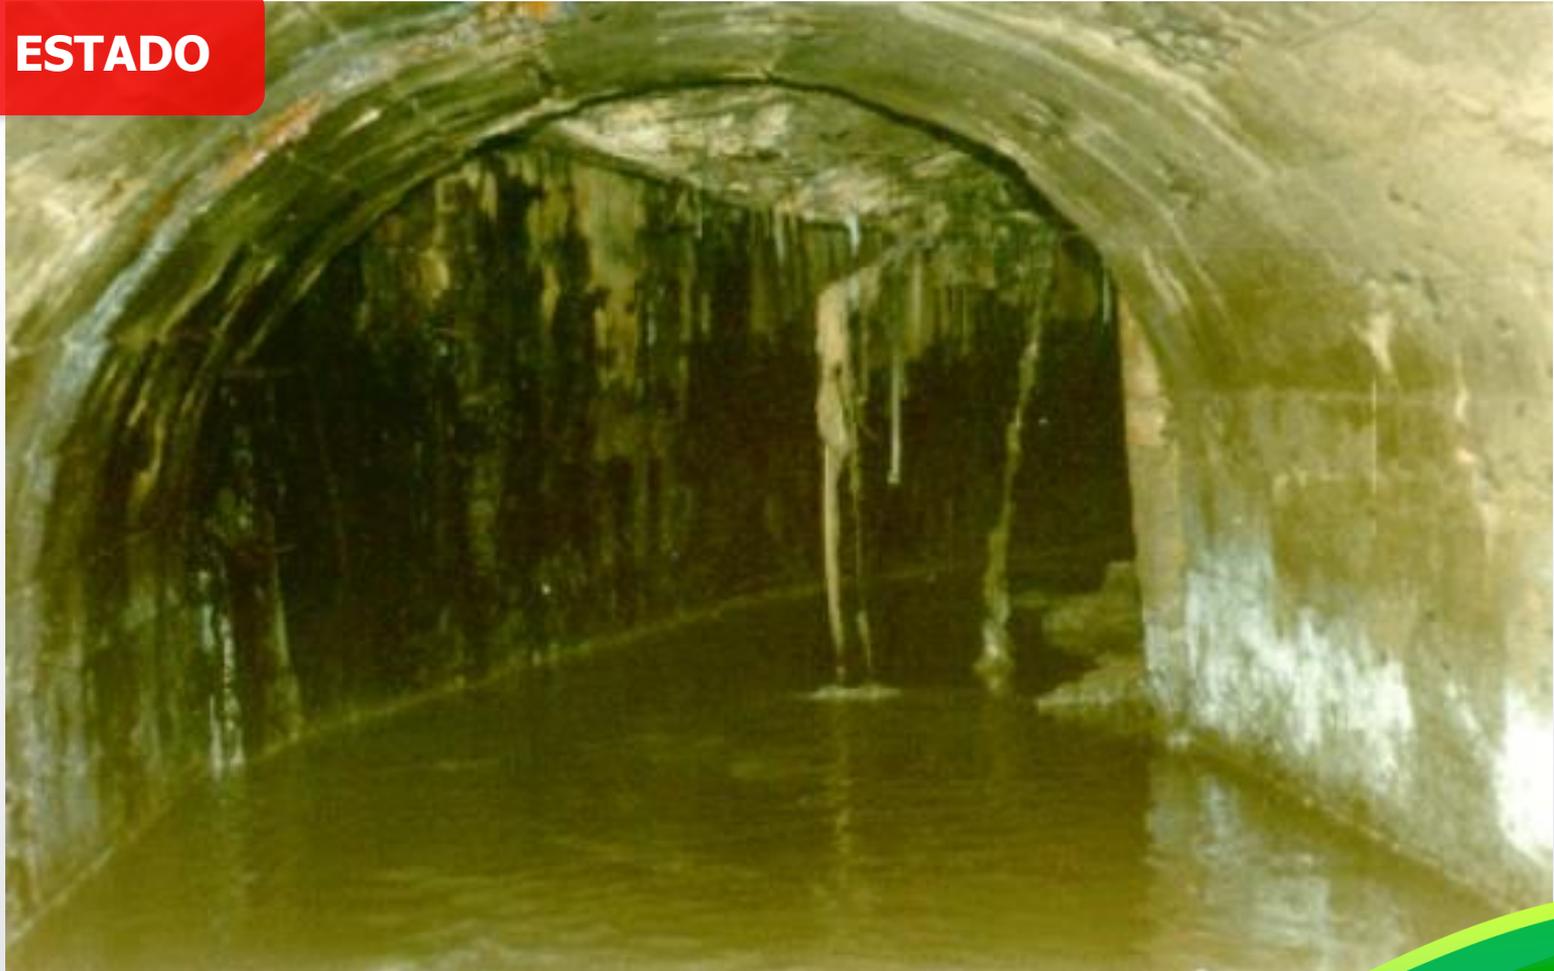
VISTA INTERIOR COLECTOR EGOYÁ

Tramo 4 – Calle 22 a Calle 46
Construcción 1940 - 1945
Buen estado

Tramo 1 - Calle 3 a la 10
Construcción 1950
Regular estado

Tramo 3 – Calle 16 a Calle 22
Construcción 1935 - 1940
Mal estado

Tramo 2 – Calle 10 a la 16
Construcción 1930 - 1935
Regular estado
