INSTITUTO NACIONAL DE INVESTIGACIONES GEOLOGICO-MINERAS

VISITA TECNICA

AREA GUATAPURI - CHENDUCUA, SIERRA NEVADA DE SANTA MARTA

Informe No. 2046

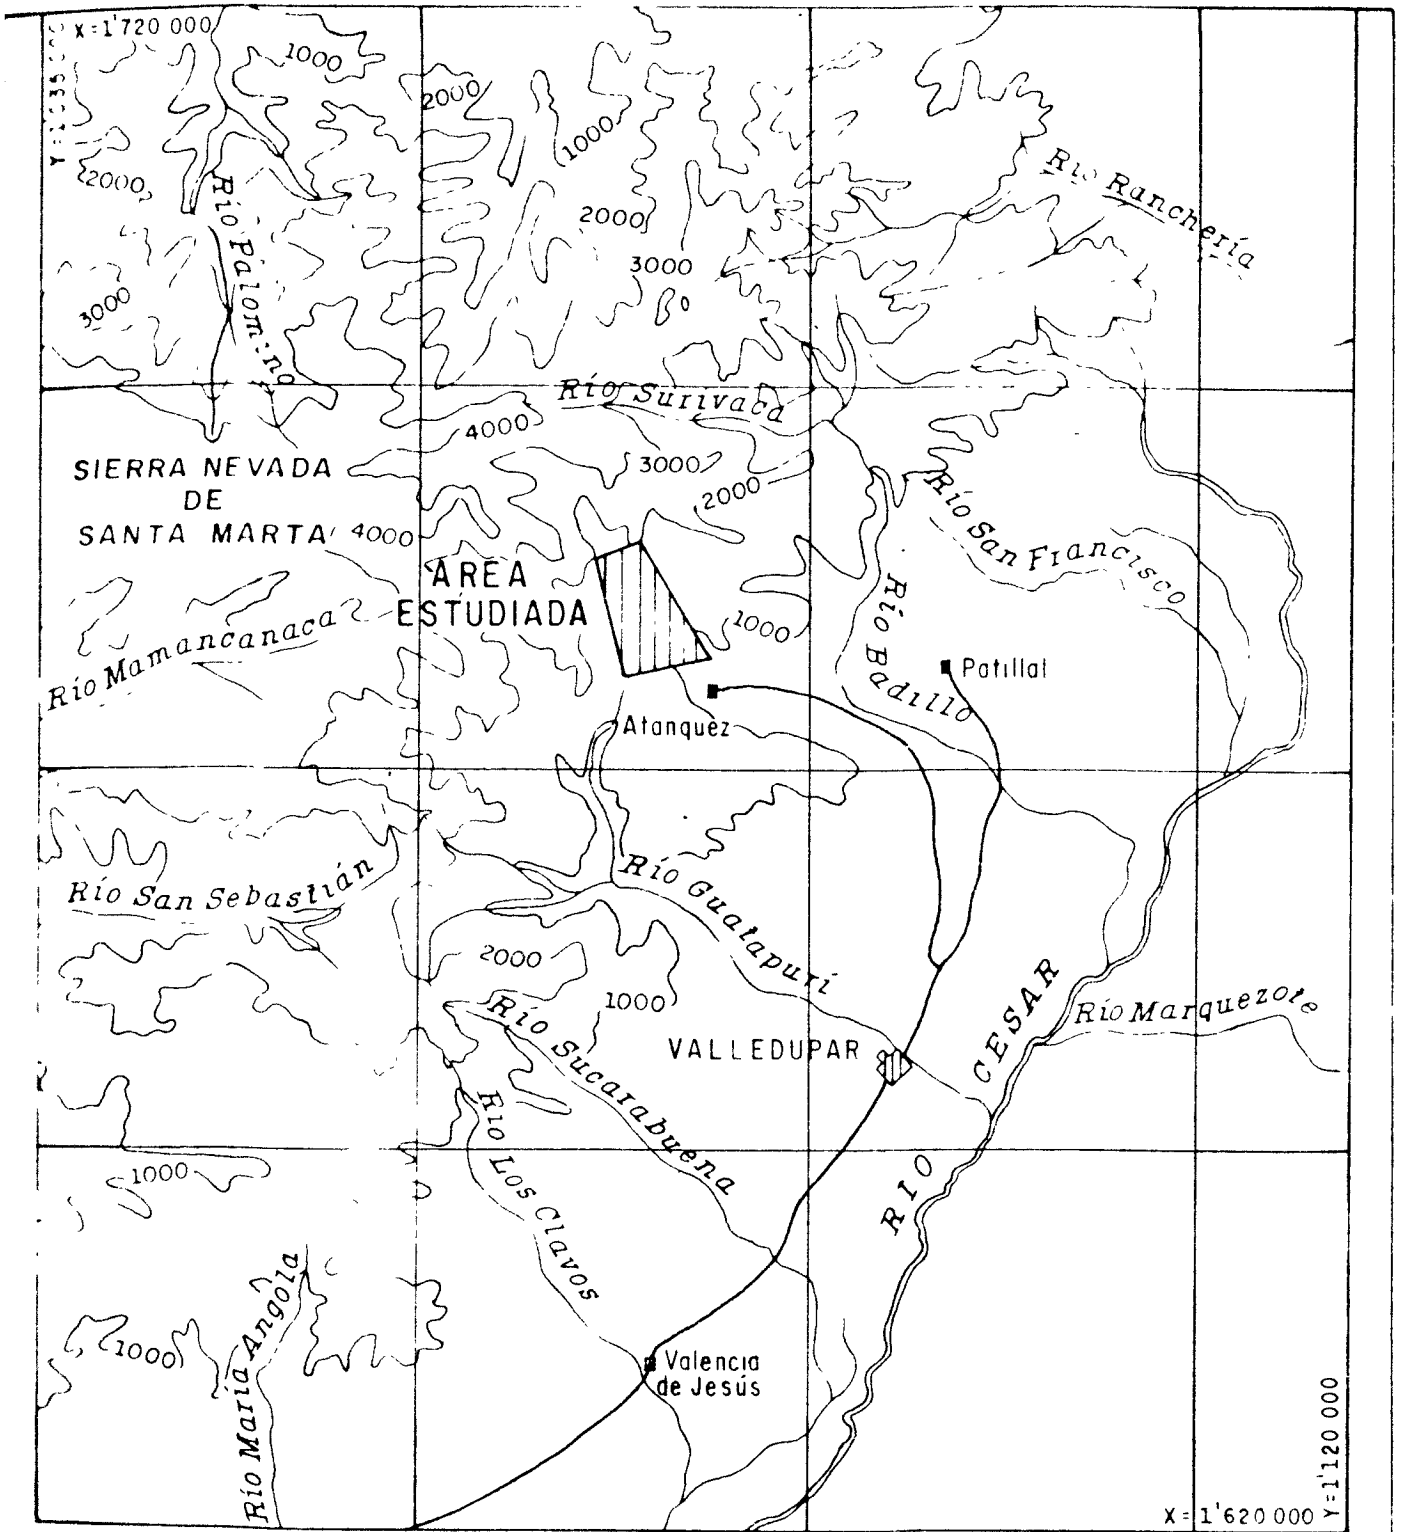
MAPA DE LOCALIZACION

ESCALA 1 500 000

1. Mapa de localización a escala 1:500.000.	2
2. Mapa de localización de deslizamientos a escala 1:25.000 zona Guatapurí - Chendúcuá. (En bolsillo)
