# DESLIZAMIENTO DE CIUDAD NORTE-BUCARAMANGA

El presente documento contiene los resultados de los estudios geológicos y geotécnicos y del censo de viviendas amenazadas por el deslizamiento de Ciudad Norte en Bucaramanga

La Corporación Autónoma Regional para la Defensa de la Meseta de Bucaramanga solicitó a Ingeniería de Suelos Ltda. la realización del estudio geotécnico preliminar y un censo de las viviendas amenazadas por un gran deslizamiento de tierra en el sector de Ciudad Norte, en Bucaramanga.

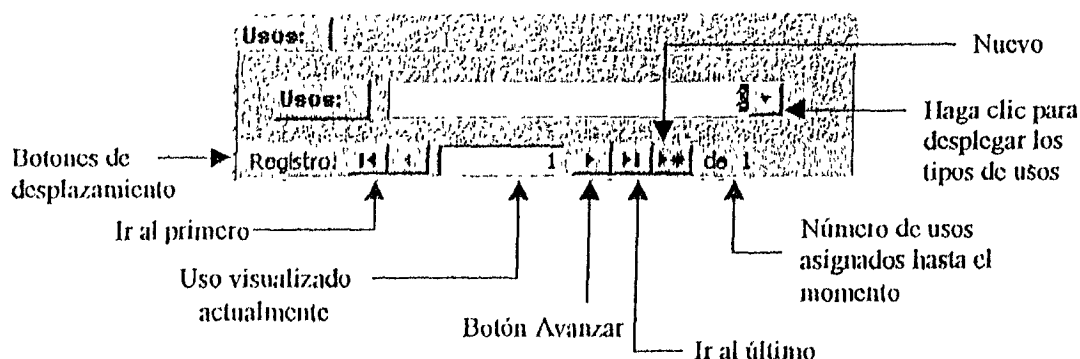
Para ingresar el uso de la vivienda basta con seleccionar el uso en la casilla Usos en este formato. Si la vivienda tiene más de un uso, se presiona el botón ir al último y después el botón avanzar, o se presiona el botón nuevo que se encuentra en la parte inferior de esta casilla, y se selecciona el siguiente uso de la vivienda. El número de usos se visualizará en la parte inferior de esta casilla, junto a los botones de desplazamiento.

Los datos de cada familia se ingresan de la misma forma como se explicó anteriormente.
