## Manual Operativo para la Evaluación de Daños y Recuperación de Viviendas

Sistema Nacional de Gestión del Riesgo de Desastres

Vol. 10

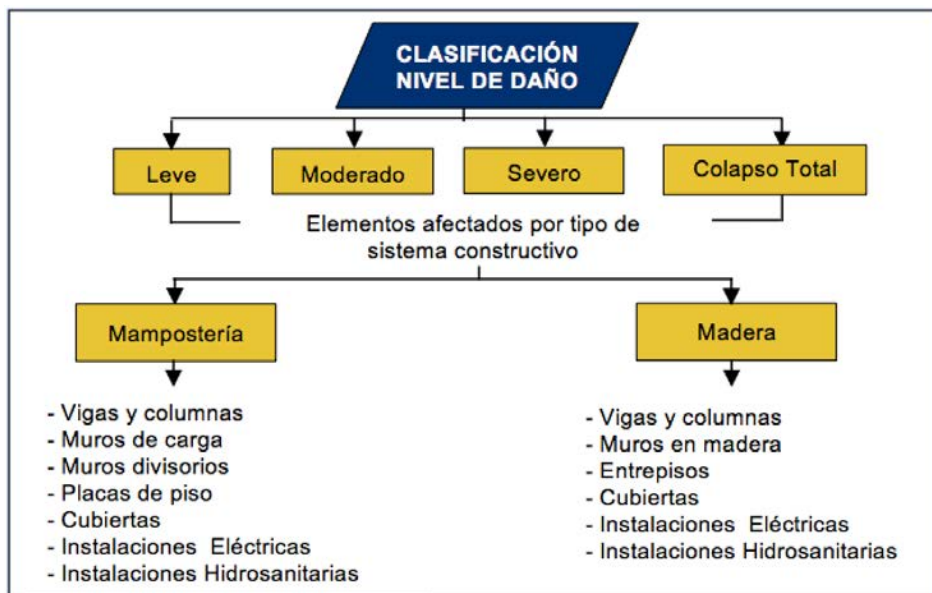
**Figura 3. Clasificación nivel de daño**

La clasificación del nivel de daño permite el reconocimiento cualitativo de los daños que un evento puede ocasionar sobre los elementos estructurales y no estructurales que conforman las construcciones en mampostería y madera.

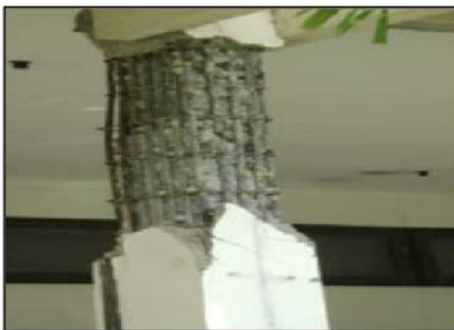
*Pérdida de recubrimiento de concreto.* Fotografía tomada de: metodología para la evaluación de la seguridad estructural de edificios, 2014.

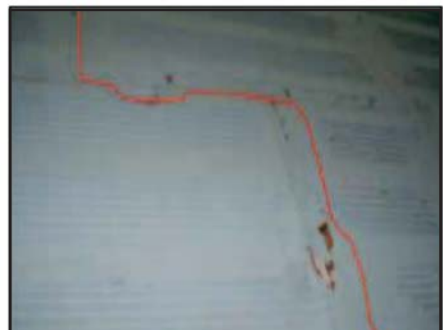
*Grietas orientadas diagonalmente.* Fotografía tomada de: estudio de daños estructurales y no estructurales de las viviendas ubicadas sobre el eje vial de la Avenida los Patriotas.

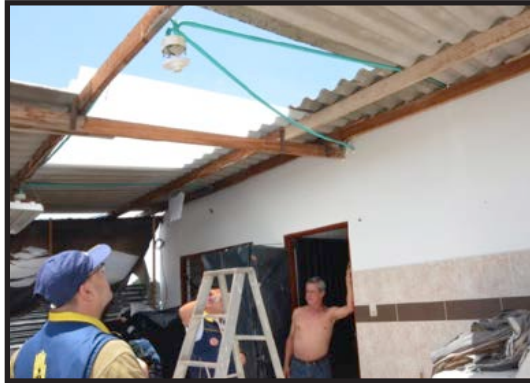
*Desplazamiento de tejas pérdida falla o rotura vendaval. Cauca (Colombia), 2015. Fotografía tomada por: La UNGRD*

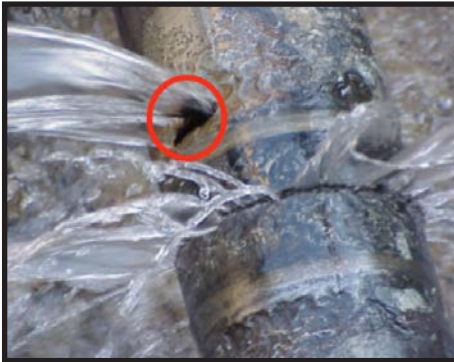
*Fisuras o rotura en la tubería. Fotografía tomada de: Revista EJE 21*

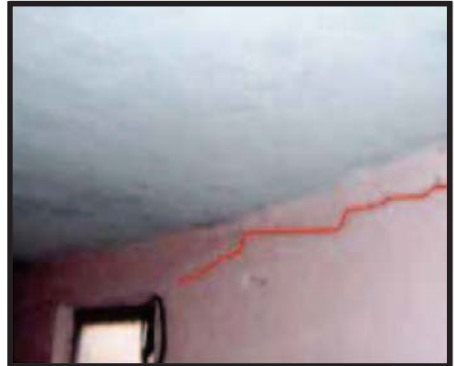
*Mortero fisurado entre marco y la parte superior. Fotografía tomada de: Estudio de daños estructurales y no estructurales de las viviendas ubicadas sobre el eje vial de la Avenida Los Patriotas*

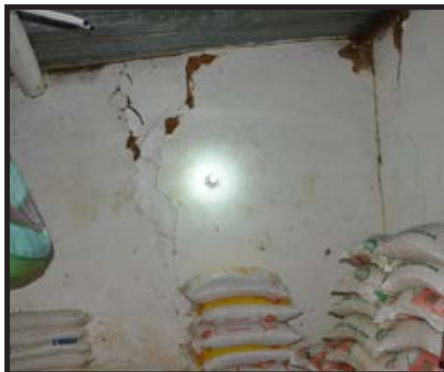
*Formación de grietas horizontales y verticales Sismo. Santander (Colombia), 2015.* Fotografía tomada por: La UNGRD

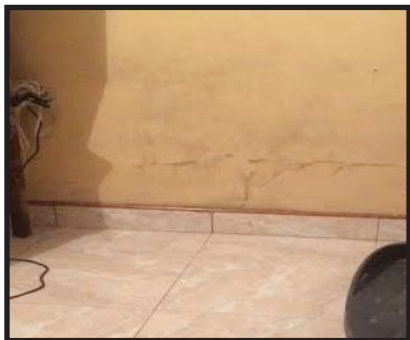
*Grietas escalonadas y continuas a través del muro Fenómeno de La Niña. Cesar (Colombia), 2015.* Fotografía tomada por: La UNGRD

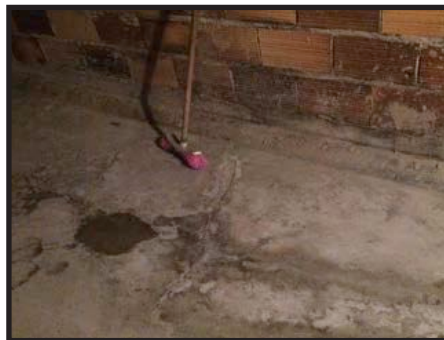
*Grietas en la placa de piso Fenómeno de La Niña. Cesar (Colombia), 2015.* Fotografía tomada por: La UNGRD

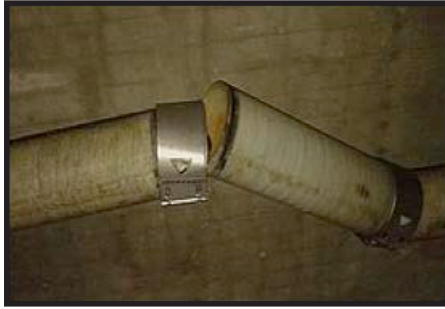
*Desacople de los accesorios de la tubería* Fotografía tomada de: El Diario Montañés; Victor Puente

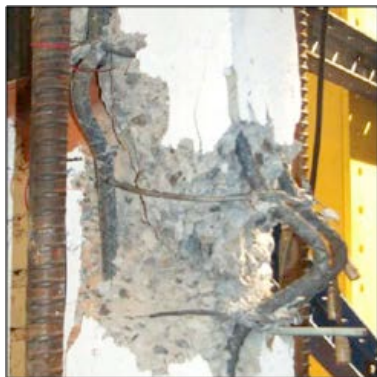
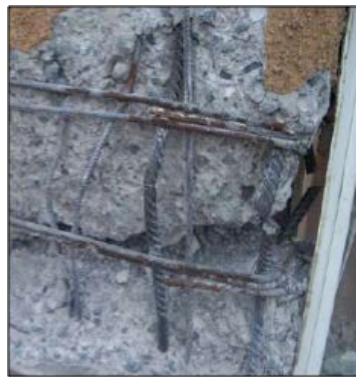
*Deflexión y fractura del acero de refuerzo* Fotografía tomada de: Metodología para la evaluación de la seguridad estructural de edificios, 2014

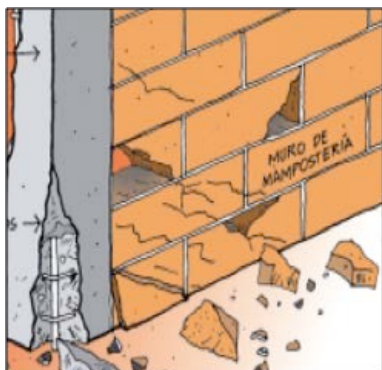
*Roturas locales en mampostería.* Fotografía tomada de: Manual de construcción, evaluación y rehabilitación sismo resistente de viviendas en mampostería

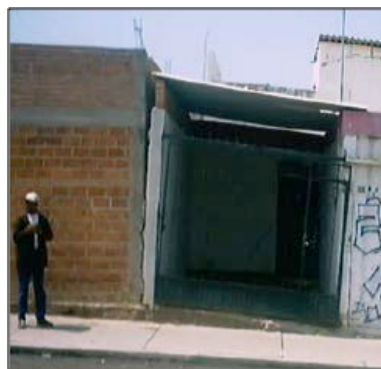
*Asentamientos diferenciales.* Fotografía tomada de: Metodología para la evaluación de la seguridad estructural de edificios, 2014.

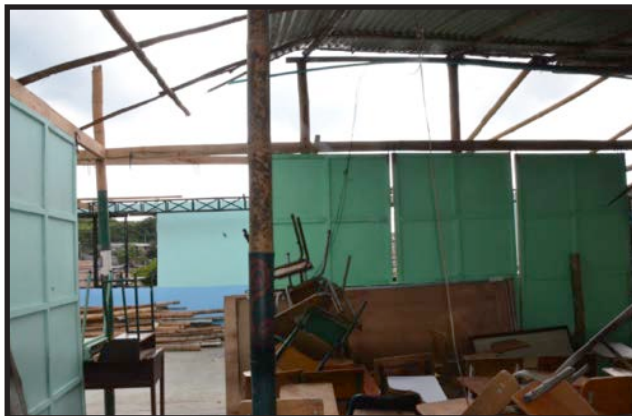
*Deformación de la estructura o armazón de soporte de la cubierta  
Vendaval. Cauca (Colombia), 2015. Fotografía tomada por: La UNGRD*

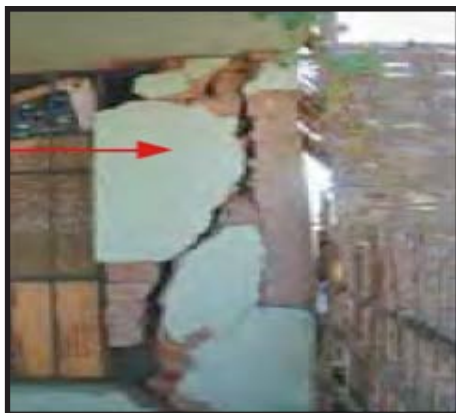
*Falla por tracción diagonal por carecer de vigas y  
columnas. Fotografía tomada de: Manual para  
la reparación y reforzamiento de viviendas de  
albañilería confinada dañadas por sismo, 2009*

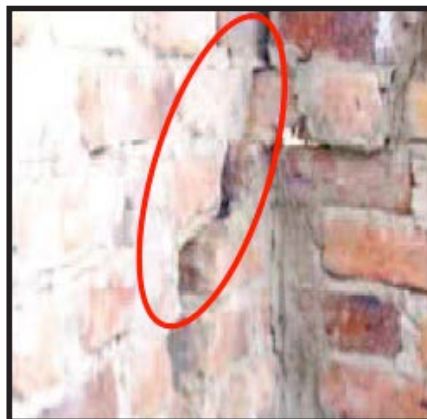
*Desplazamiento horizontal a lo largo de grietas  
escalonadas. Fotografía tomada de: Estudio  
de daños estructurales y no estructurales de  
las viviendas ubicadas sobre el eje vial de la  
Avenida Los Patriotas*

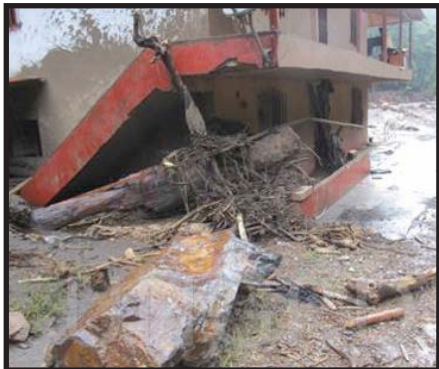
*Desplome de muros de carga y muros divisorios  
Avalancha. Andes (Antioquia), 2015. Fotografía  
tomada por: La UNGRD*

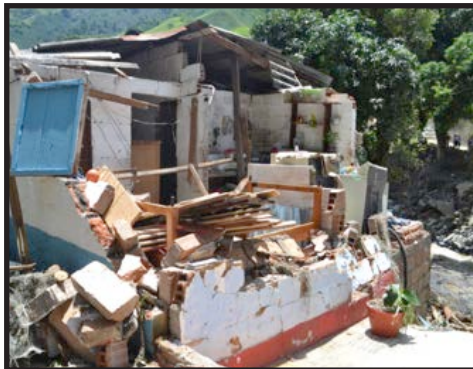
*Colapso de cubierta  
Avalancha. Salgar (Antioquia),  
2015. Fotografía tomada por: La UNGRD*

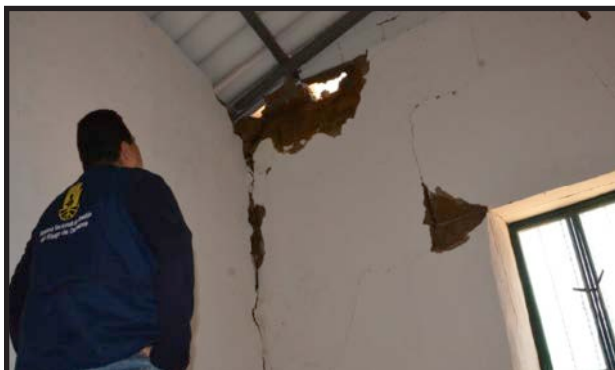
*Falla entre la conexión viga-columna Sismo. Santander (Colombia),  
2015. Fotografía tomada por: La UNGRD*
