PROYECTO
 REALIZAR 25 ESTUDIOS DE RIESGO (AMENAZA Y VULNERABILIDAD) Y DISEÑOS DE OBRAS EN ÁREAS AFECTADAS POR FENÓMENOS DE REMOCIÓN DE MASA EN LOS MUNICIPIOS DE LA JURISDICCIÓN DE LA CORPORACIÓN AUTÓNOMA REGIONAL DE CHIVOR - CORPOCHIVOR

CONTIENE :
 Mapa de Amenaza
 Planta

MUNICIPIO:
 RAMIRIQUI

ESCALA: 1:2000
AREA: 60 Ha
 PL 7 DE PL 9

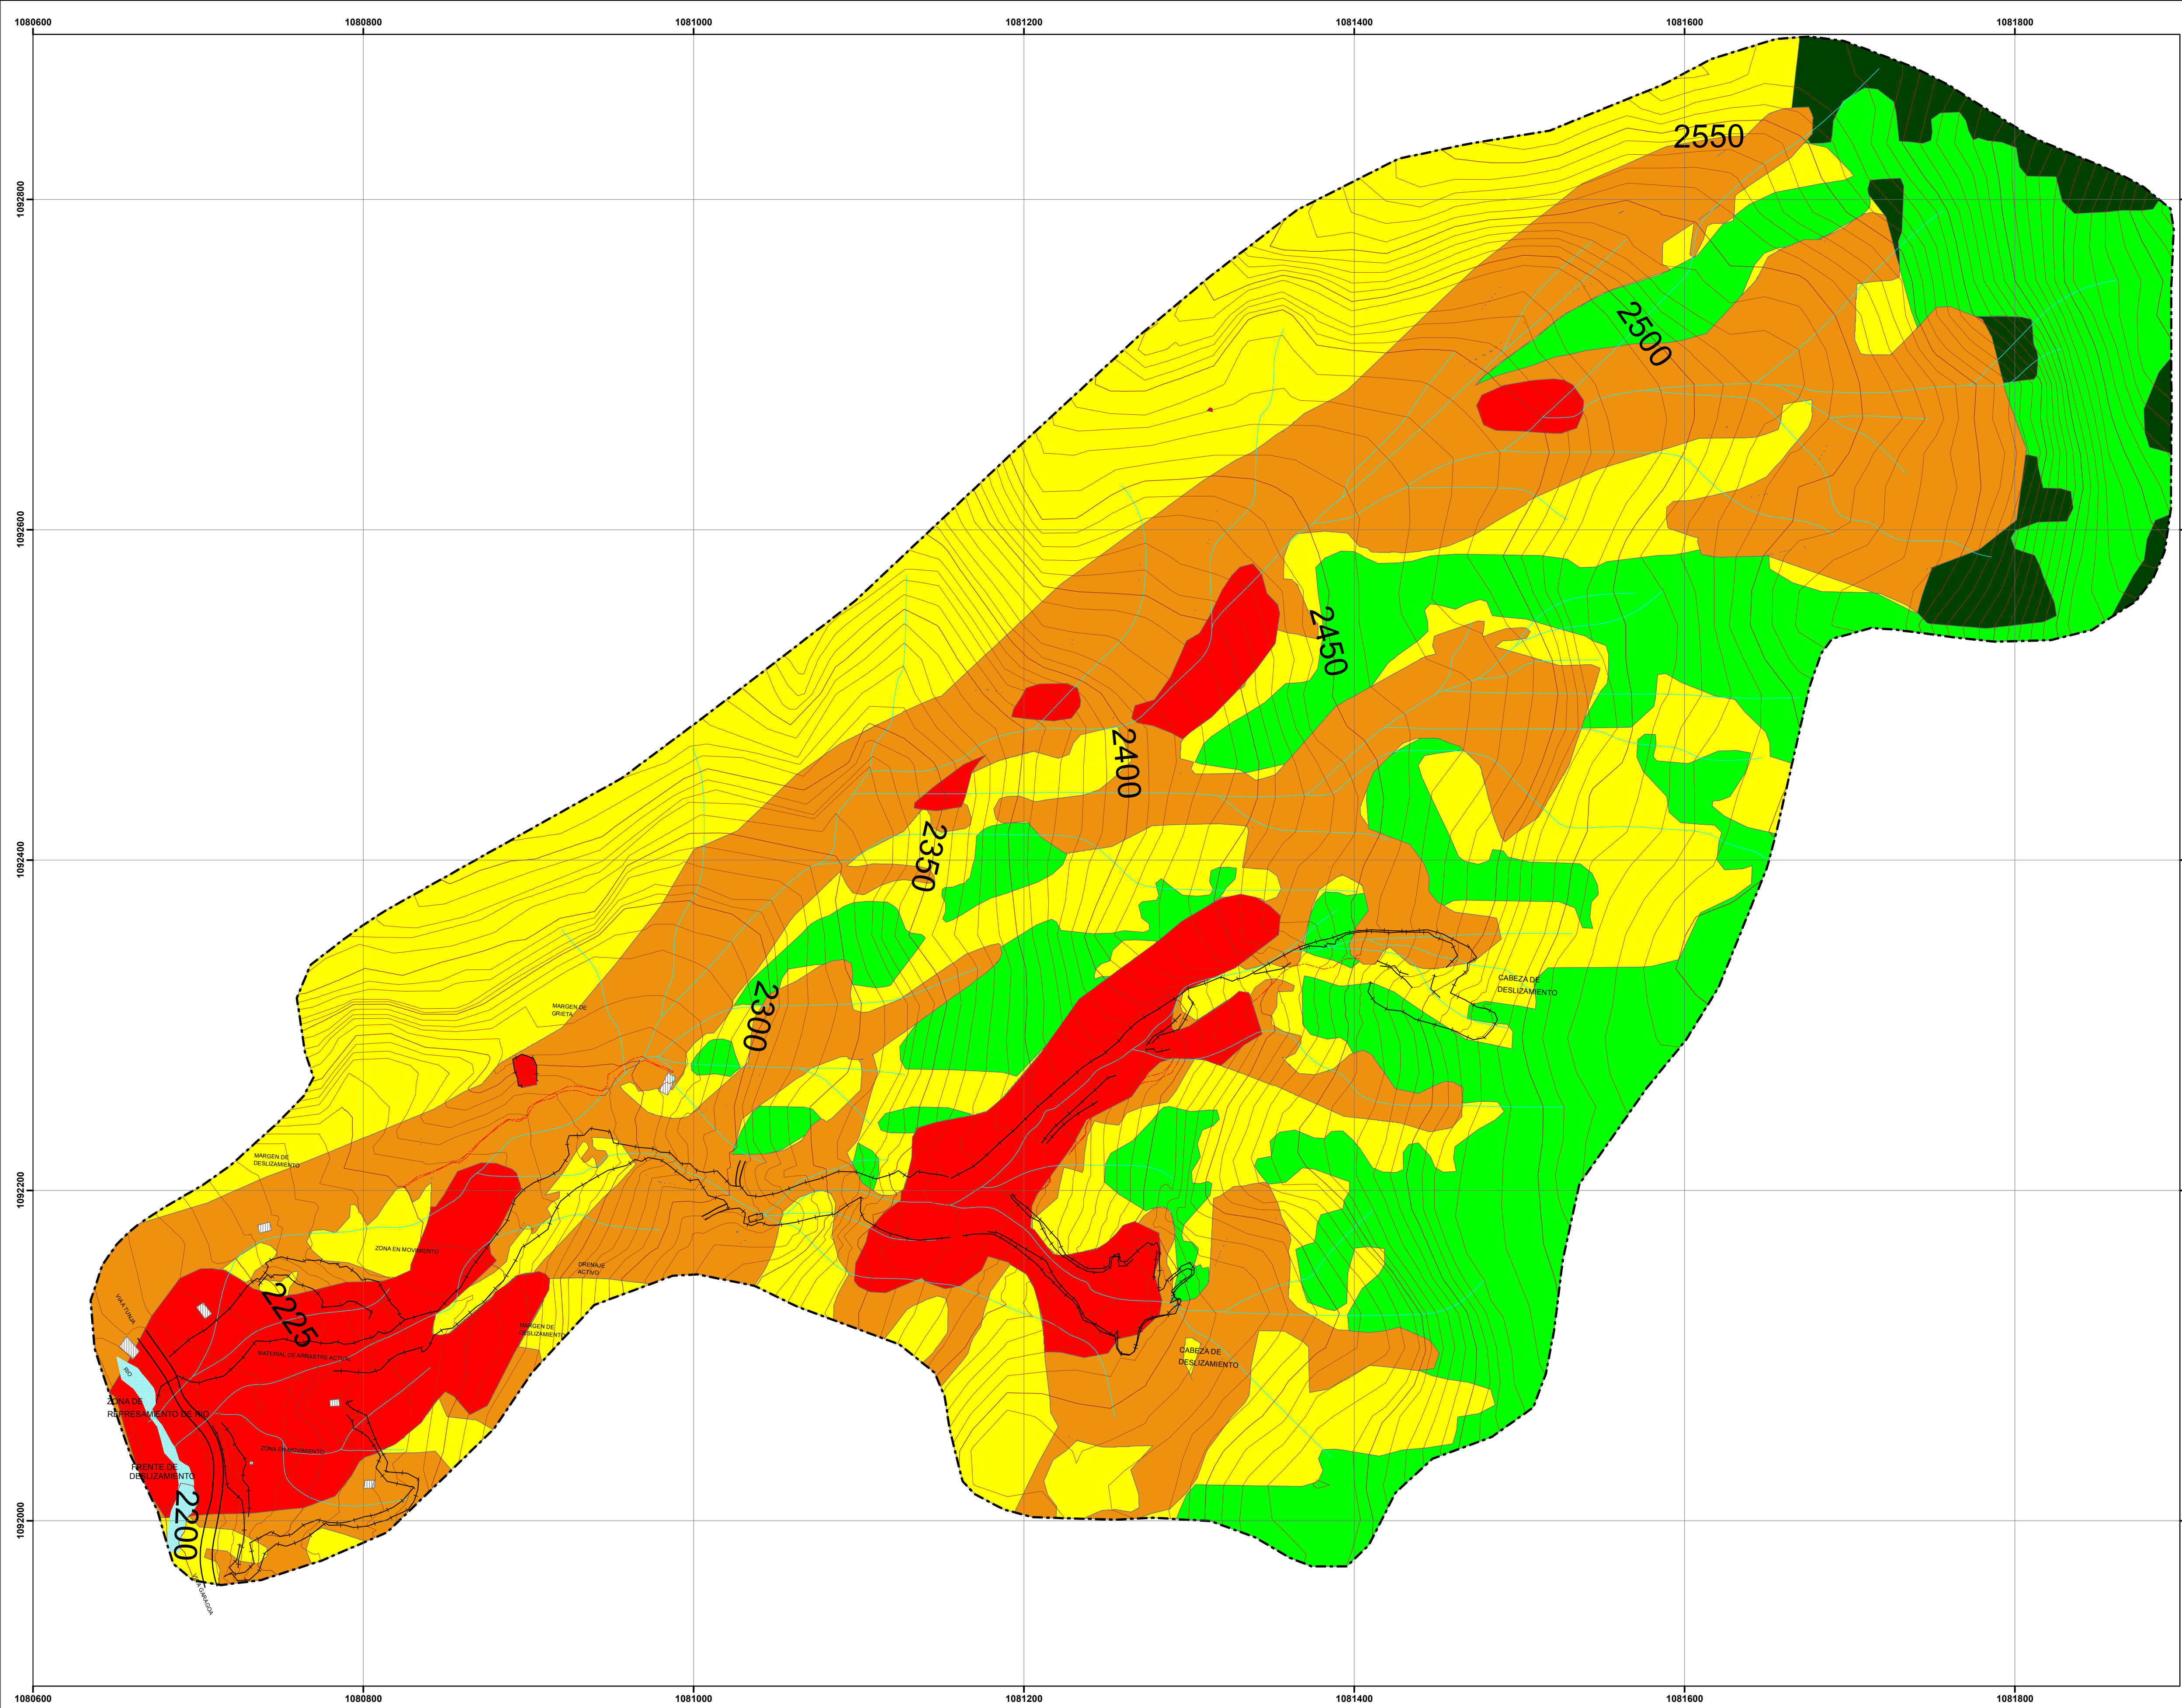
AMENAZA MUY BAJA A MOVIMIENTOS EN MASA No presenta procesos morfodinámicos y pertenece a formaciones rocosas con macizos tipo II
	AMENAZA BAJA A MOVIMIENTOS EN MASA No presenta procesos morfodinámicos y pertenece a formaciones rocosas compuestas por areniscas con macizos tipo II
	AMENAZA MODERADA A MOVIMIENTOS EN MASA No presenta procesos morfodinámicos y pertenece a formaciones rocosas compuestas por areniscas con macizos tipo III
	AMENAZA ALTA A MOVIMIENTOS EN MASA Presenta procesos morfodinámicos y pertenece a formaciones rocosas compuestas por arcillas limosas con macizos tipo VI y depósitos transportados compuestos limos arenosos, lodos y fragmentos de areniscas
	AMENAZA MUY ALTA A MOVIMIENTOS EN MASA Zona compuesta por depósitos transportados compuestos limosarenosos, lodos y fragmentos de areniscas cuyos análisis de estabilidad realizado presenta factores de seguridad inferiores a 1, presenta posesos morfodinámicos.
