PROYECTO
 REALIZAR 25 ESTUDIOS DE RIESGO (AMENAZA Y VULNERABILIDAD) Y DISEÑOS DE OBRAS EN ÁREAS AFECTADAS POR FENÓMENOS DE REMOCIÓN DE MASA EN LOS MUNICIPIOS DE LA JURISDICCIÓN DE LA CORPORACIÓN AUTÓNOMA REGIONAL DE CHIVOR - CORPOCHIVOR

CONTIENE :
 Mapa de Riesgo
 Planta

MUNICIPIO:
 SAN LUIS
 ESCALA: 1:2000
 AREA: 45 Ha
 PL 9 DE PL 9

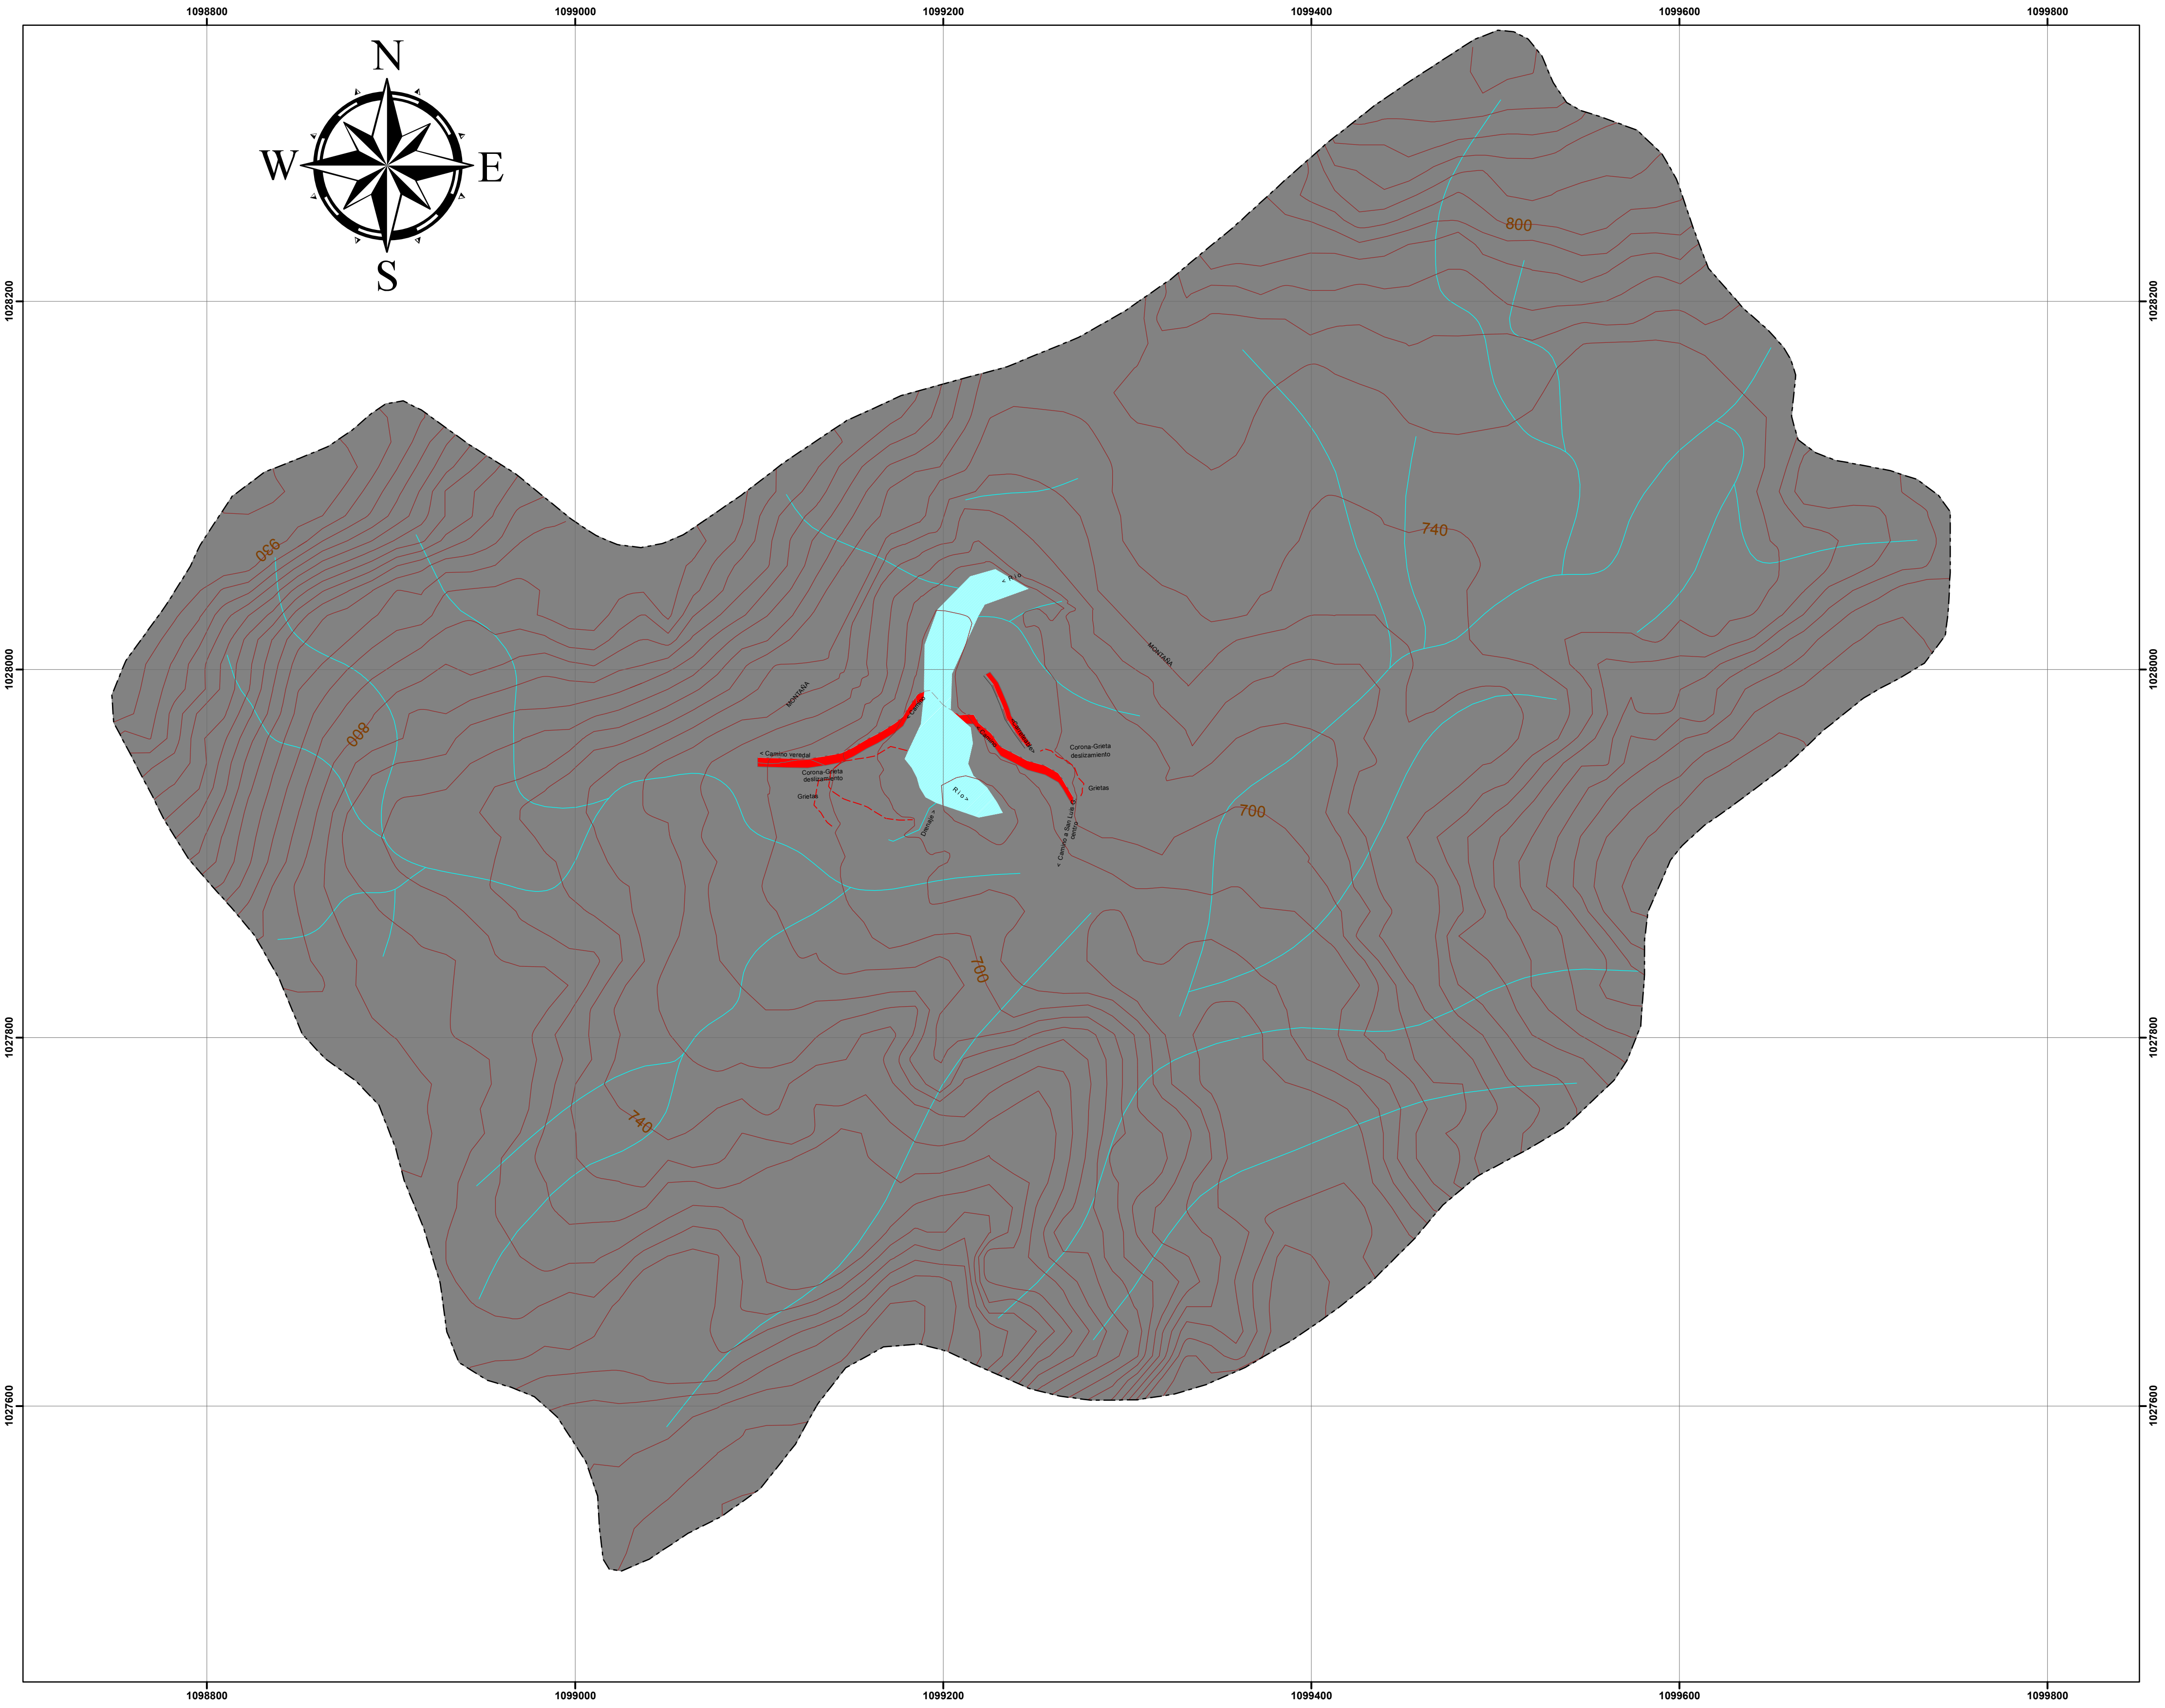
■	RIESGO BAJO ANTE DESLIZAMIENTOS La pérdida de materiales es menor en caso de deslizamiento
■	RIESGO MODERADO ANTE DESLIZAMIENTOS La pérdida de materiales es moderada en caso de deslizamiento
■	RIESGO ALTO ANTE DESLIZAMIENTOS La pérdida de materiales es alta en caso de deslizamiento
■	RIESGO NULO Area que presenta ausencia de elementos vulnerables y por tanto no presenta riesgo.
