ANÁLISIS DE AMENAZA Y VULNERABILIDAD GEOLOGICA PARA LA SUBCUENCA DE LA QUEBRADA TARUCA Y RIO SANGOYACO EN EL AREA URBANA, SUBURBANA Y RURAL DEL MUNICIPIO DE MOCOA DEPARTAMENTO DEL PUTUMAYO

MAPA No. 1
GEOLOGIA

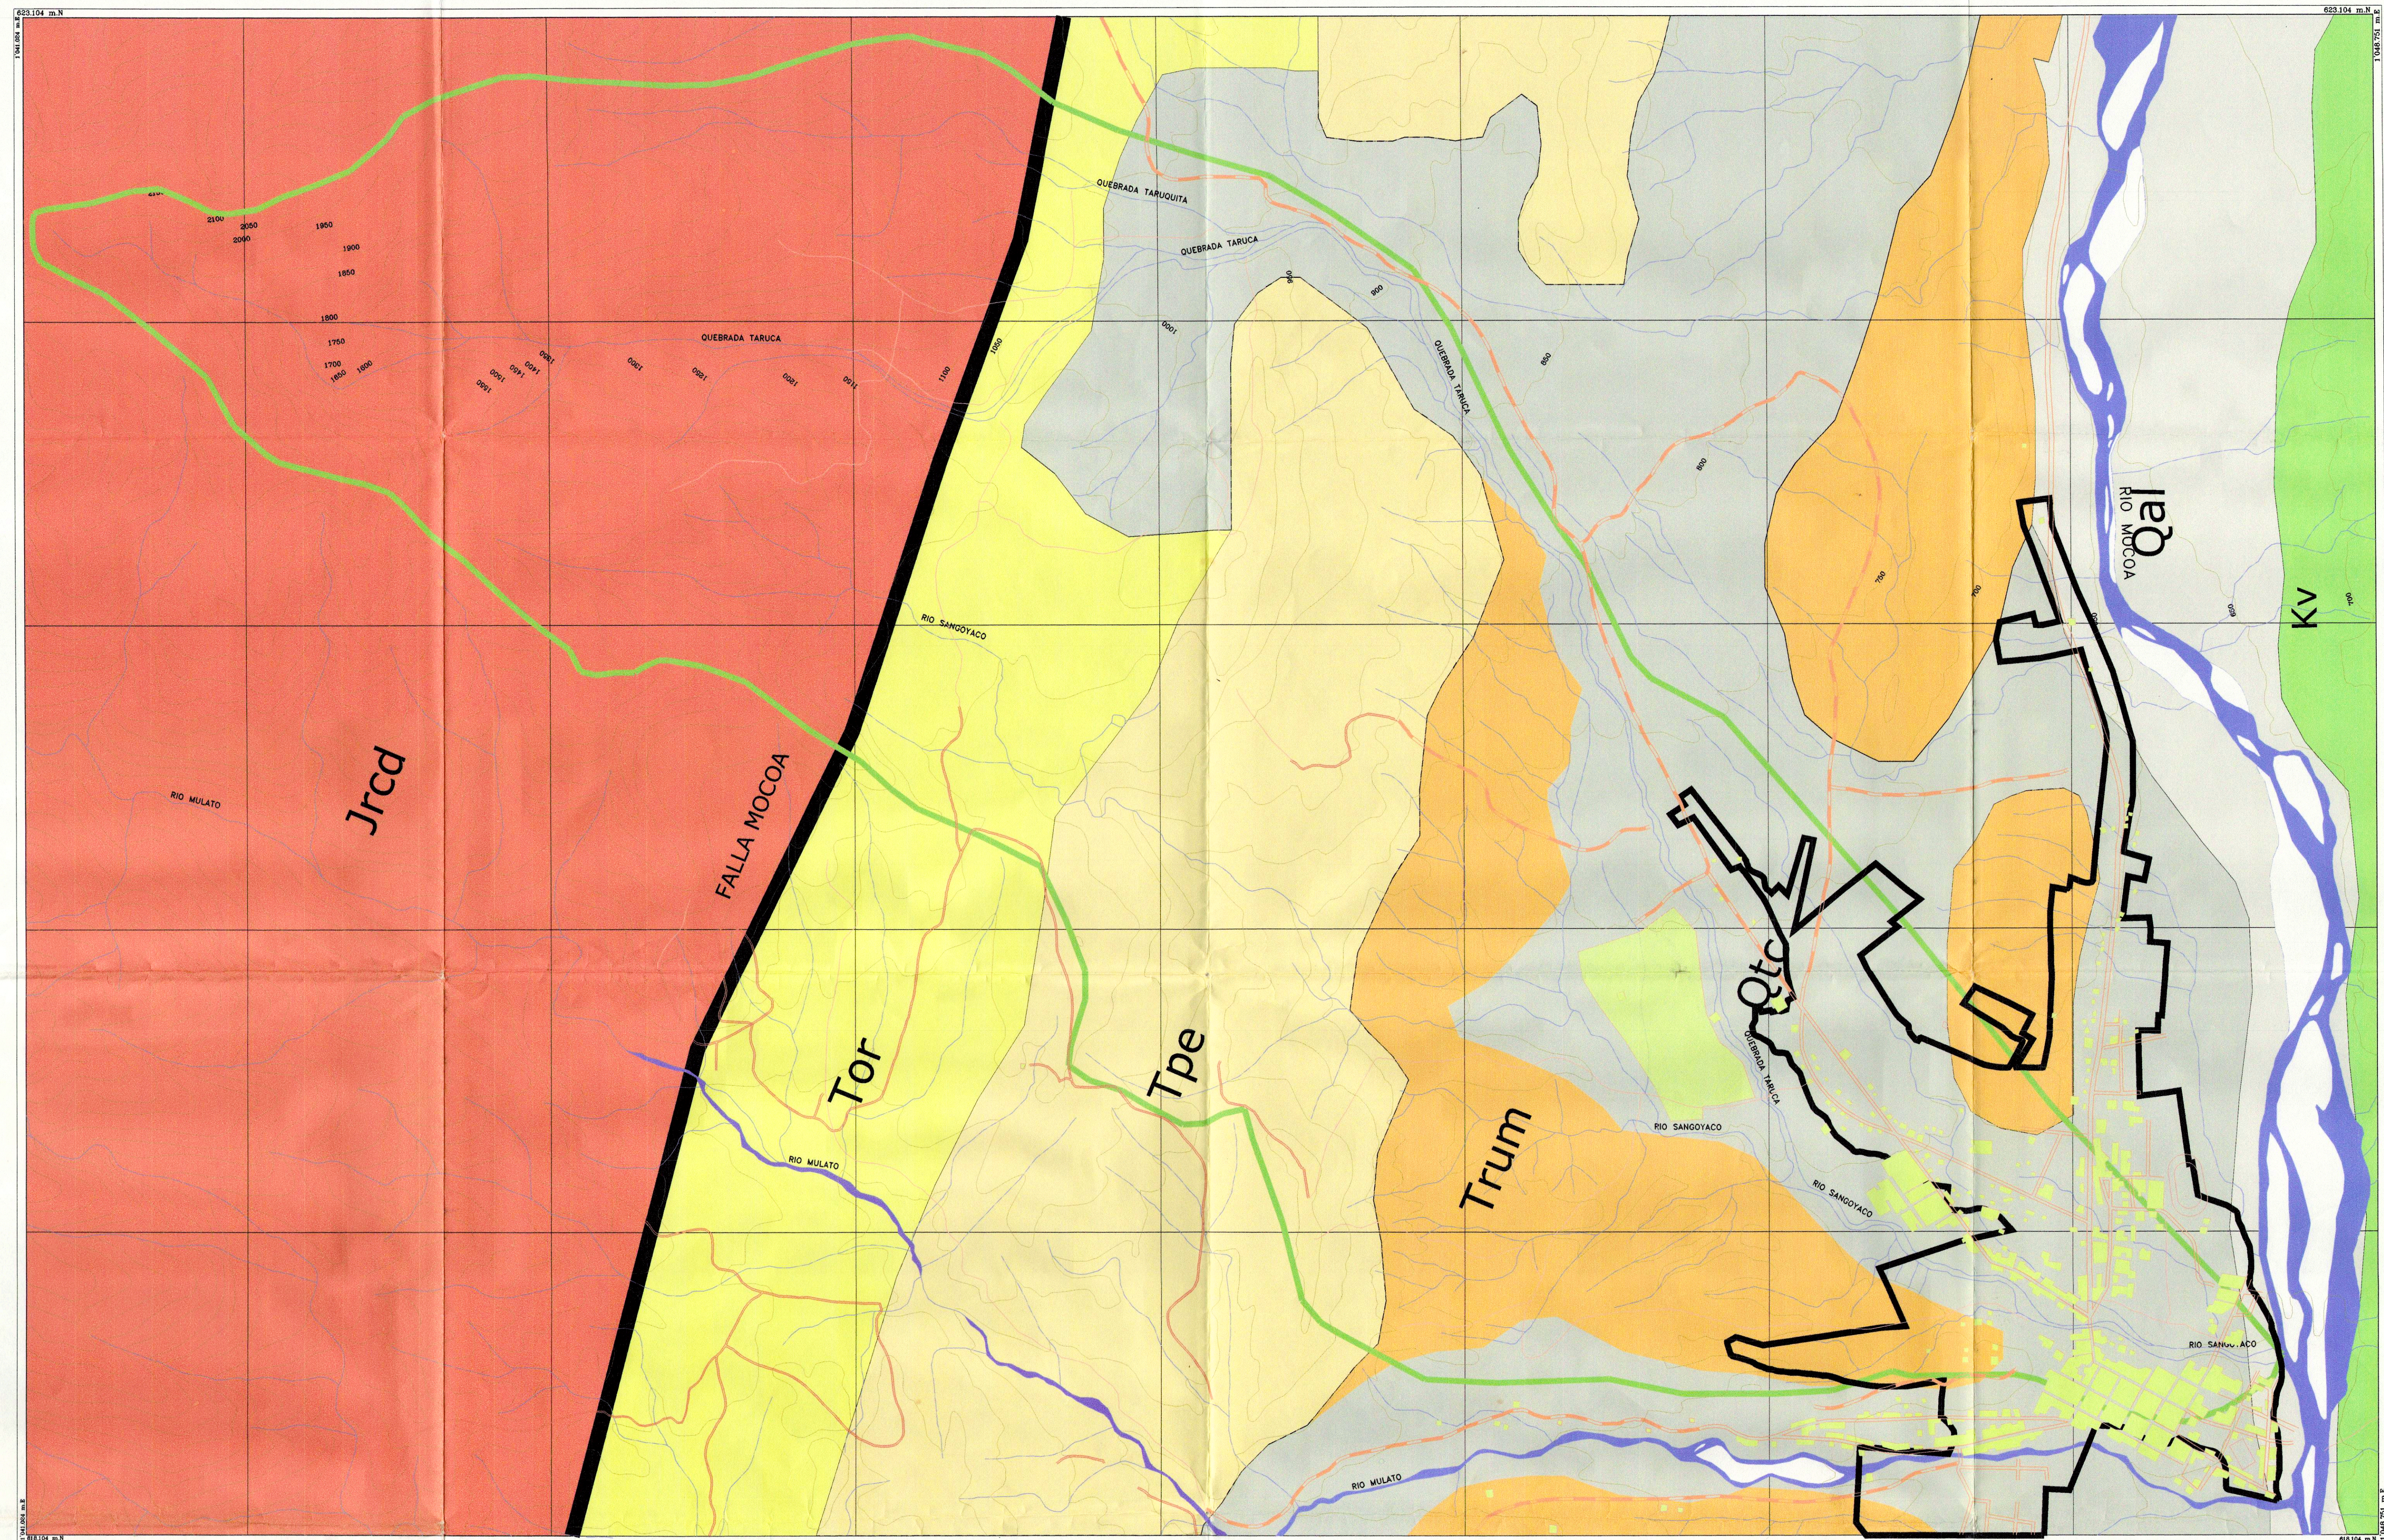
Oas Depósitos aluviales del Cuaternario
Otc Depósitos coluvialuviales del Cuaternario
Tor Formación Orito
Tpe Formación Pepino
Trum Formación Rumiyaco
Kv Formación Villeta
Jrcd Batolito de Mocoa

Cartografía de la Aeronavegación de LARSA. El mapa digital se elaboró a partir de 4 planchas realizadas a mano por la Sección de Cartografía de la CAP en 1994 a escala 1:10.000

Este mapa presenta una deformación asociada causada por errores de las coordenadas trazadas en el plano base de digitalización, tanto en longitud como en latitud, generando una deformación de 0.4 cm en longitud y 1 cm en latitud
