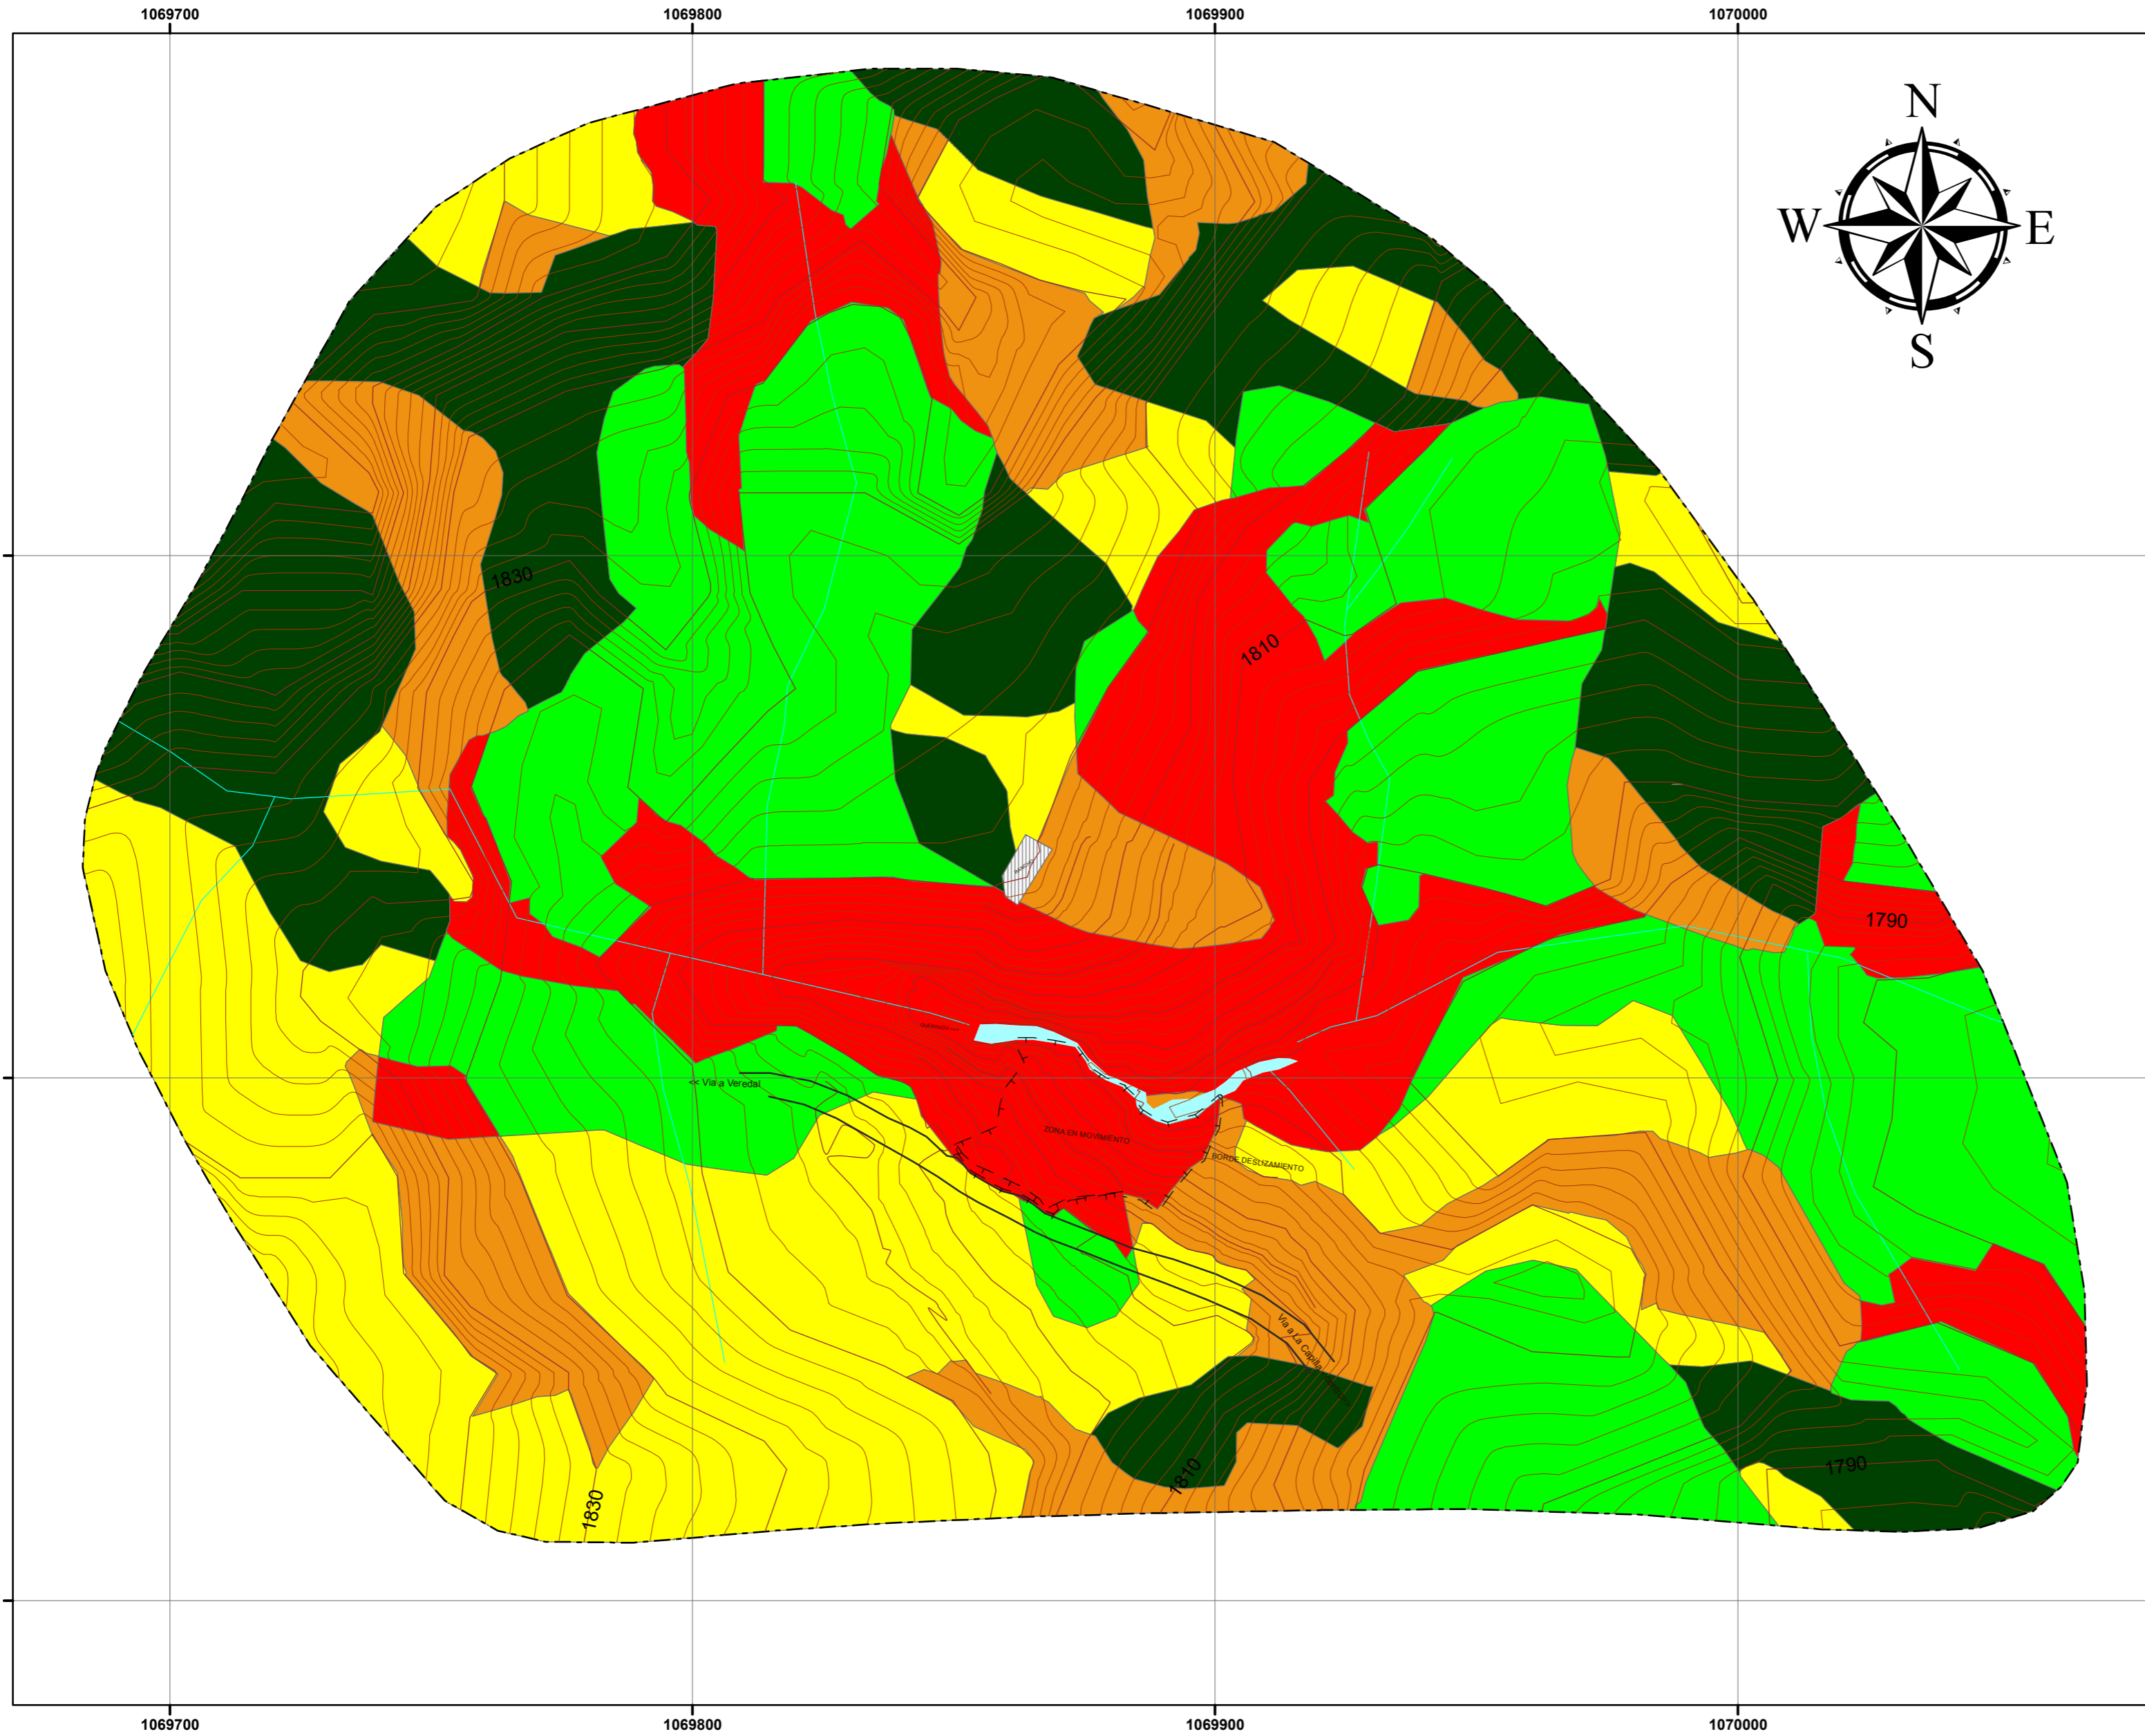
LEYENDA	
<span style="color: red;">■</span>	<b>AMENAZA MUY ALTA A MOVIMIENTOS EN MASA</b> Presenta procesos morfo dinámicos, reptaciones y desprendimiento, zonas con depósitos trasportados en pendientes altas, presenta alta intensidad a la erosión
<span style="color: orange;">■</span>	<b>AMENAZA ALTA A MOVIMIENTOS EN MASA</b> Presenta procesos morfo dinámicos, reptaciones y desprendimiento, macizo rocoso tipo II el cual por la dirección de su estratificación presenta un mecanismo de falla, con pendientes moderadas, presenta alta intensidad a la erosión
<span style="color: yellow;">■</span>	<b>AMENAZA MODERADA A MOVIMIENTOS EN MASA</b> Macizo rocoso tipo II el cual por la dirección de su estratificación presenta un mecanismo de falla, con pendientes bajas, presenta moderada intensidad a la erosión
<span style="color: green;">■</span>	<b>AMENAZA BAJA A MOVIMIENTOS EN MASA</b> zonas con depósitos trasportados en pendientes moderadas, presenta moderada a alta intensidad a la erosión

<span style="color: darkgreen;">■</span>	<b>AMENAZA MUY BAJA A MOVIMIENTOS EN MASA</b> Macizo rocoso tipo II el cual por la dirección de su estratificación no presenta mecanismos de falla, presenta moderada intensidad a la erosión
